# НАСЛЕДИЕ ВЛАДИМИРСКОЙ ЗЕМЛИ

ПАМЯТНИКИ  
ВСЕМИРНОГО КУЛЬТУРНОГО НАСЛЕДИЯ  
ЮНЕСКО

Методы и технологии реставрации

Учебное пособие

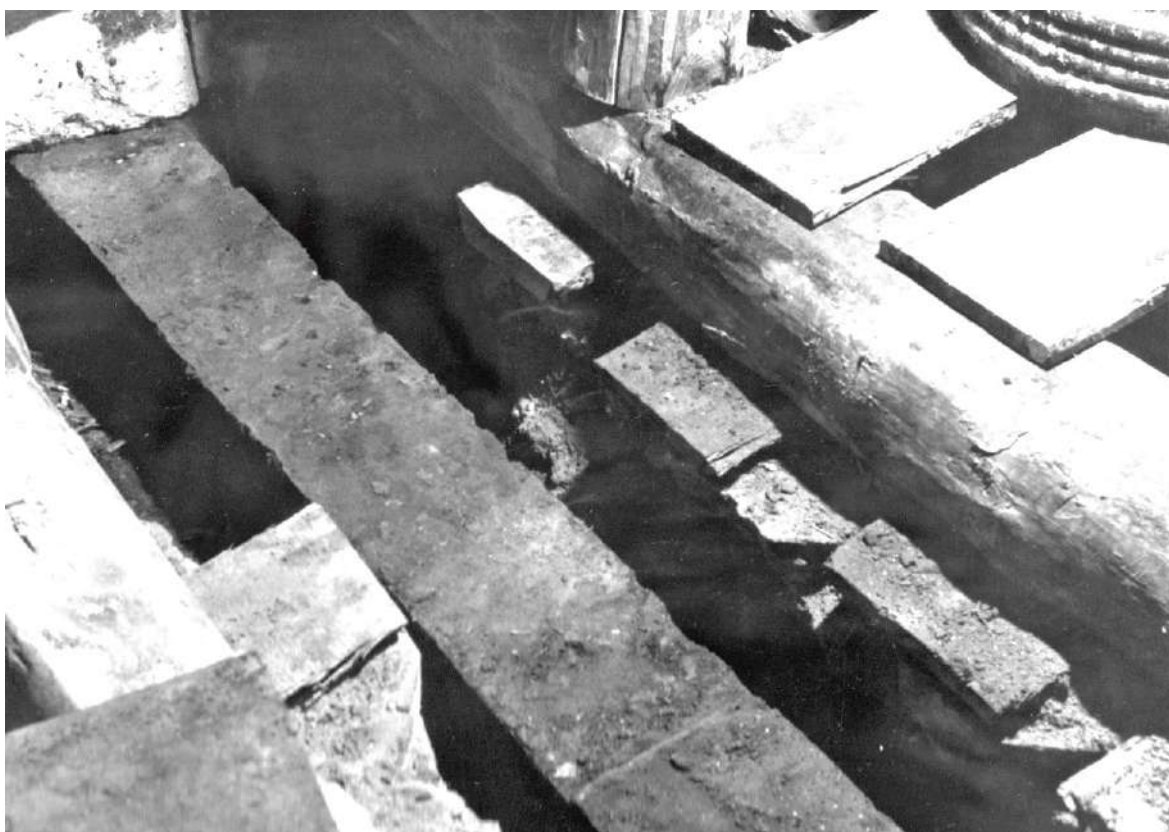
Сцепление арматуры железобетонной балки внутри стены  
Новые железобетонные балки внутри стены. 1941, 1951 – 1952  
Архитектор А. В. Столетов (1896 – 1966)

Работы по укреплению юго-западного и северо-западного пилонов, как более аварийных по состоянию, предусматривали замену разрушившихся дубовых связей на железобетонные, очистку и укрепление рыхлой внутренней забутовки пилонов и отошедших от их каменного ядра облицовочных камней с помощью раствора и установки в нескольких уровнях внутренних металлических связей, закрепленных в наружных камнях «впотай» с дальнейшей заливкой всех отверстий известково-цементным раствором с помощью инъекций.

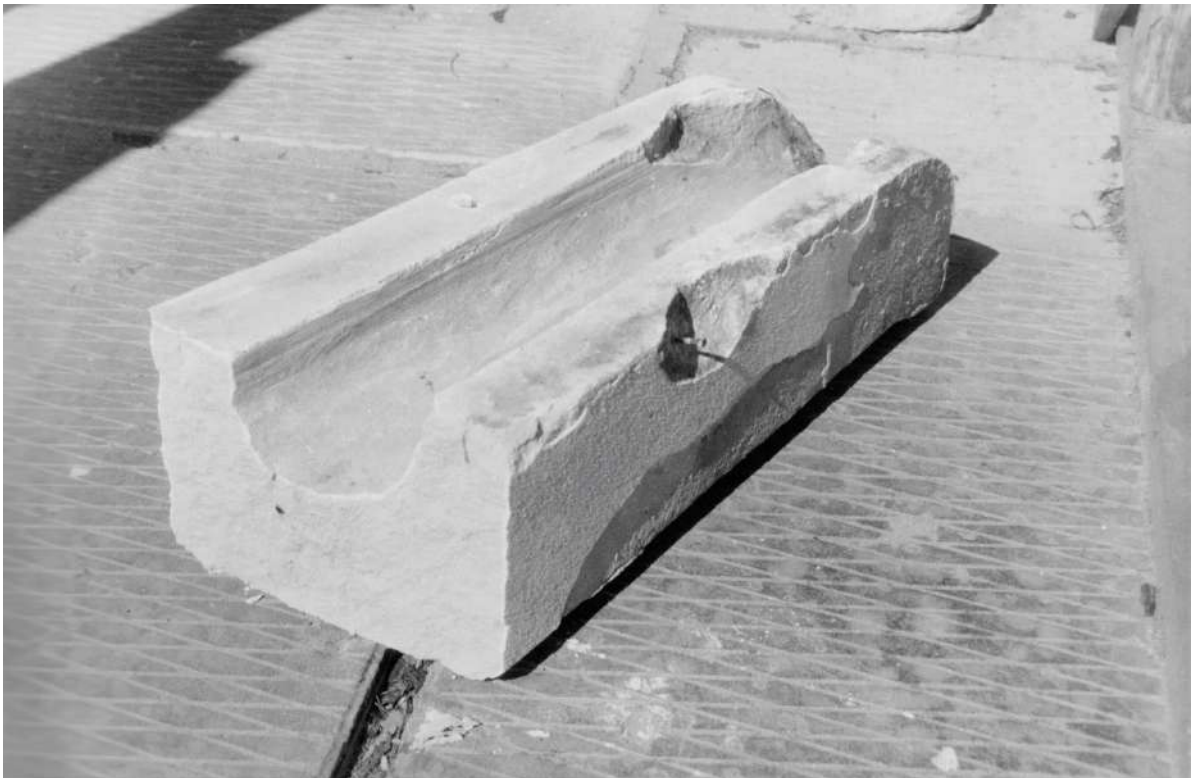
Обрушение водомета на северном фасаде. 1994  
Упавший обломок водомета с южного фасада. 1999

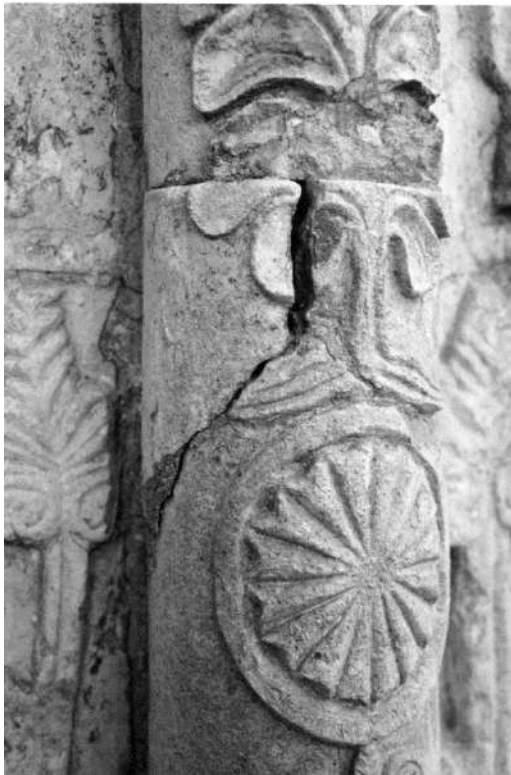
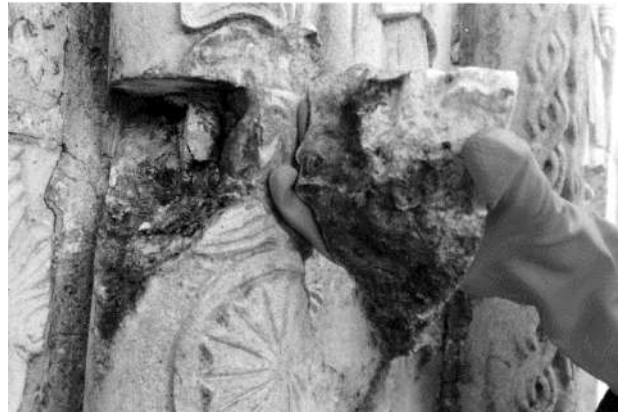
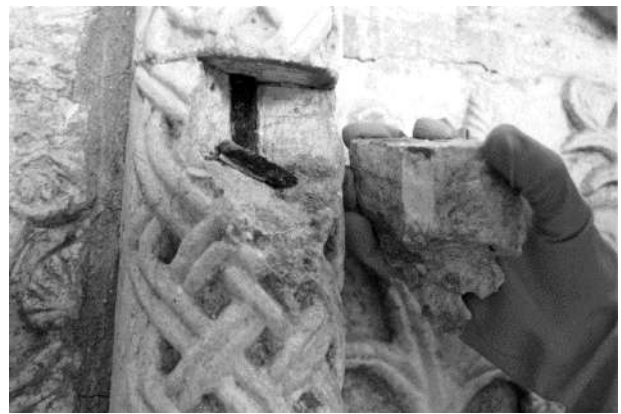
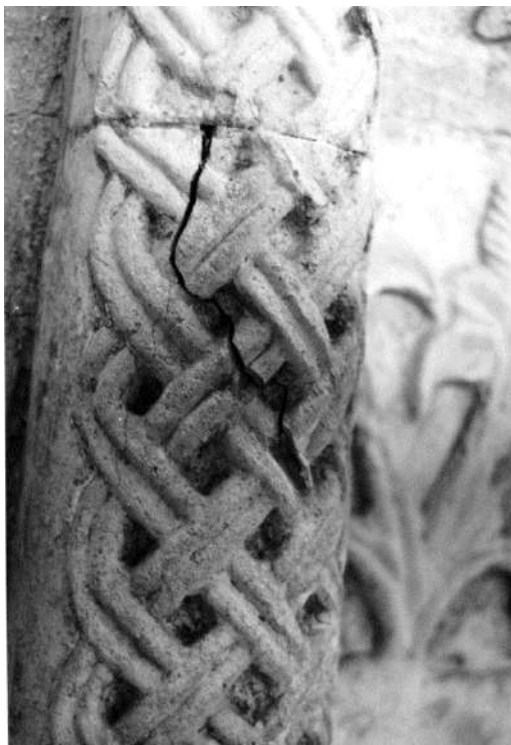
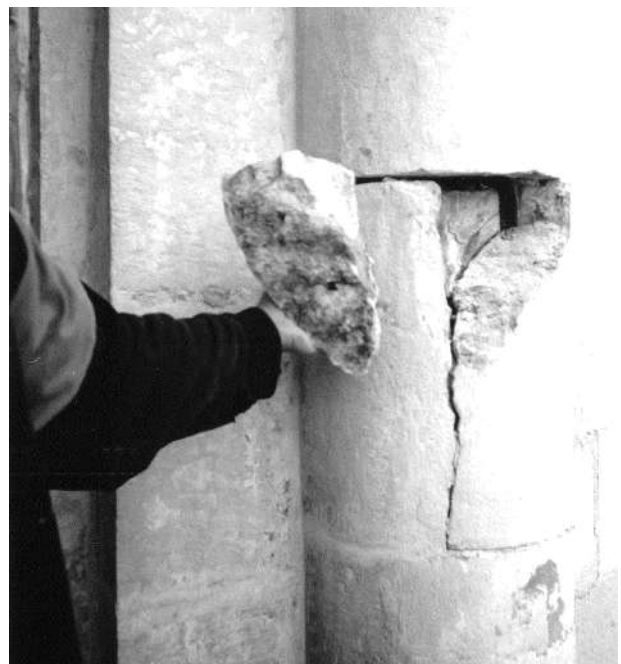
Процесс мучнистого разрушения белокаменной резьбы по состоянию на 1973 и 1993 г.

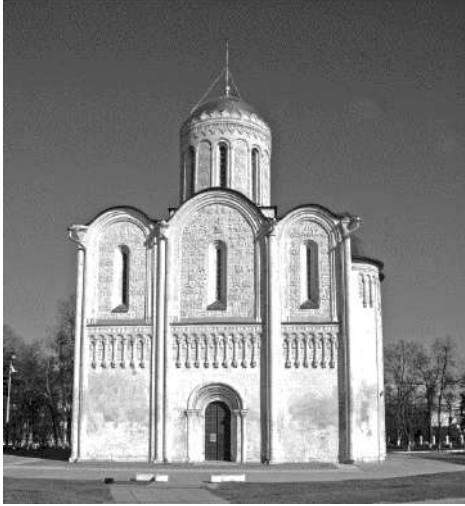
Процесс морозного разрушения белокаменной резьбы по состоянию на 1999 г.

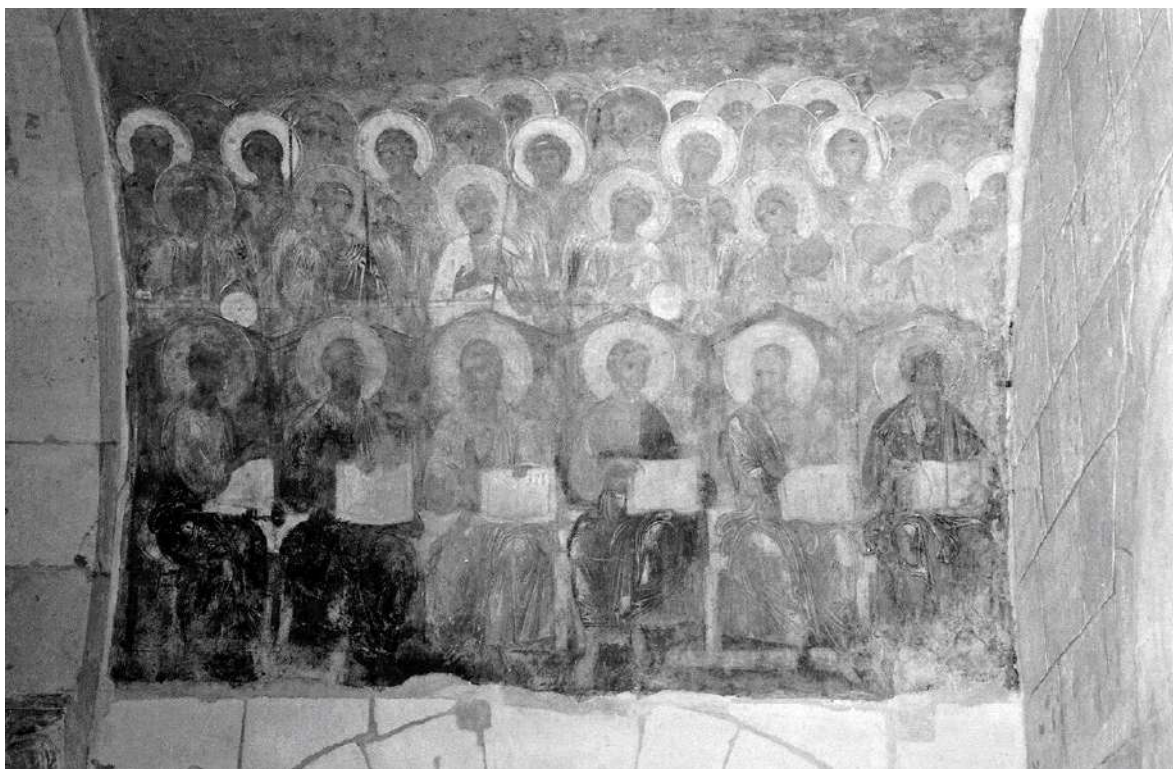
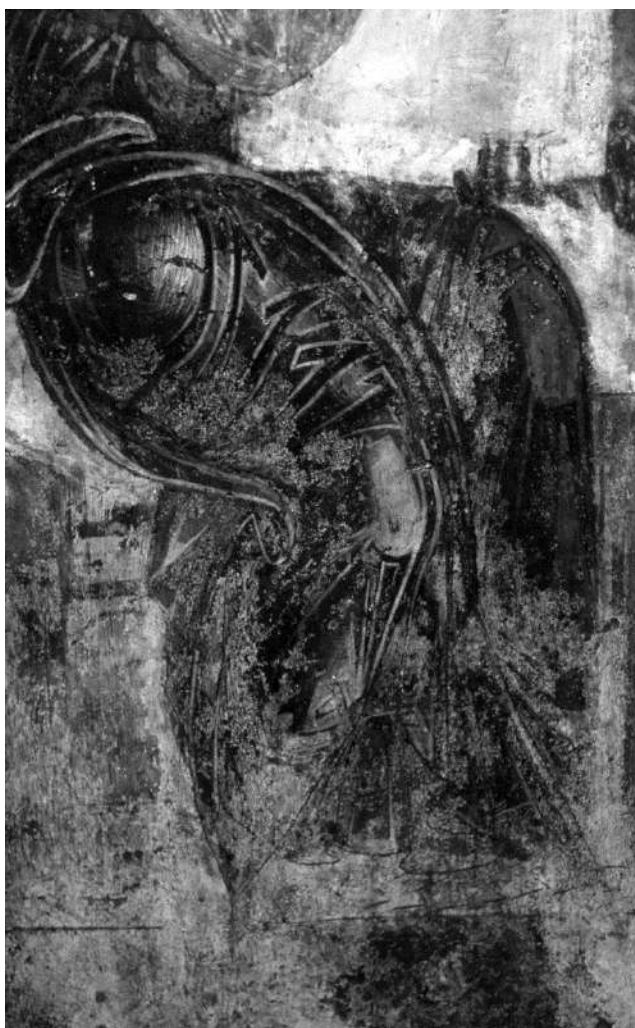
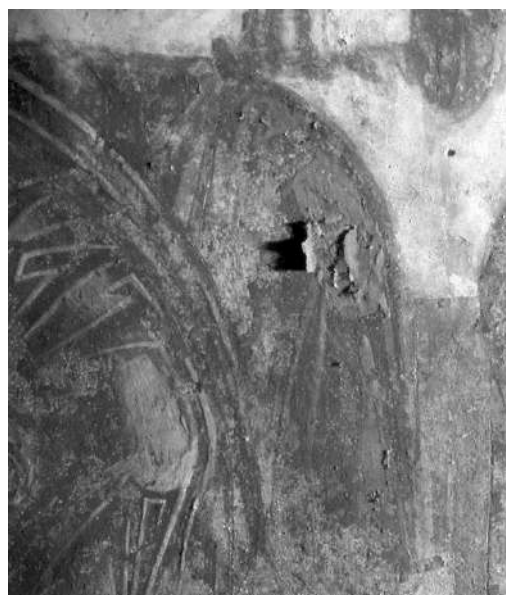
Фрагменты изображений апостолов в угловых частях южного склона центрального нефа  
Возможные воздействия солевых разрушений и механических повреждений на живописи  
после заливки пазух свода цементным раствором

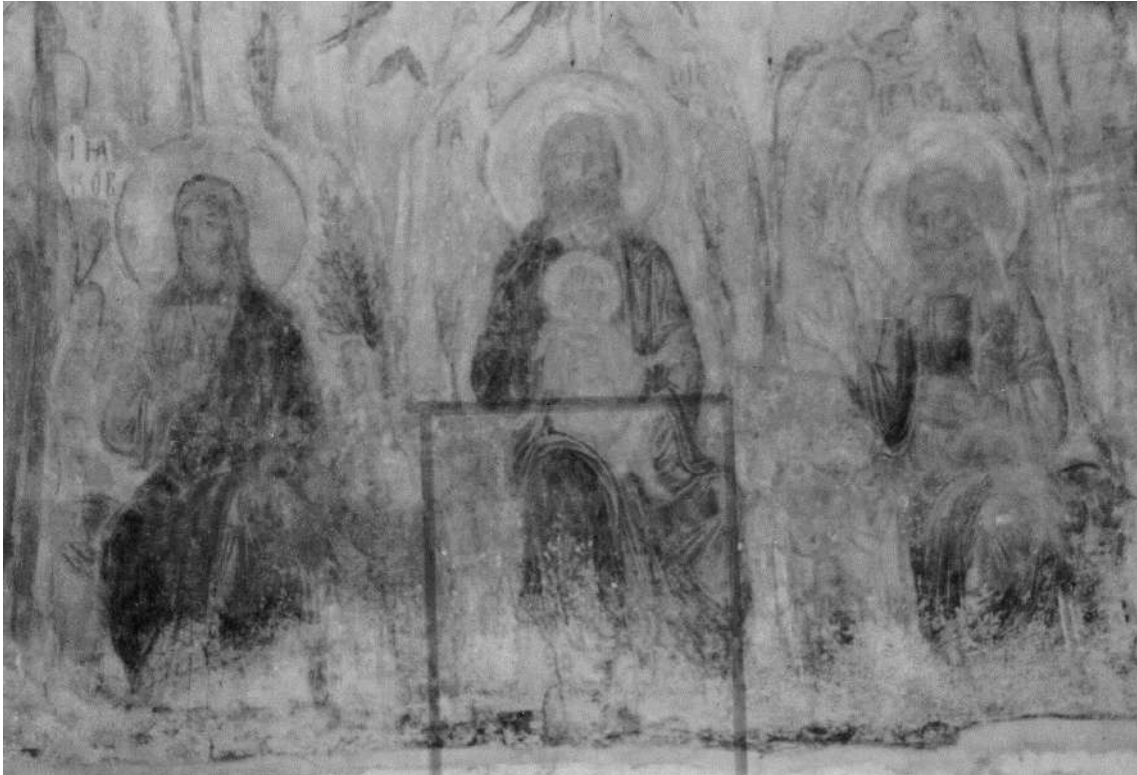
Процесс разрушения под воздействием  
цементных заливок пазух сводов. 1951
