И.В. ТРУФАНОВА

АРХИТЕКТУРНОЕ НАСЛЕДИЕ РОССИИ:  
ИССЛЕДОВАНИЯ, ВОССТАНОВЛЕНИЕ  
ПЕРВОНАЧАЛЬНОГО ВИДА ПАМЯТНИКОВ  
АРХИТЕКТУРЫ ВЛАДИМИРСКОЙ  
ОБЛАСТИ

Учебное пособие

Владимир 2012

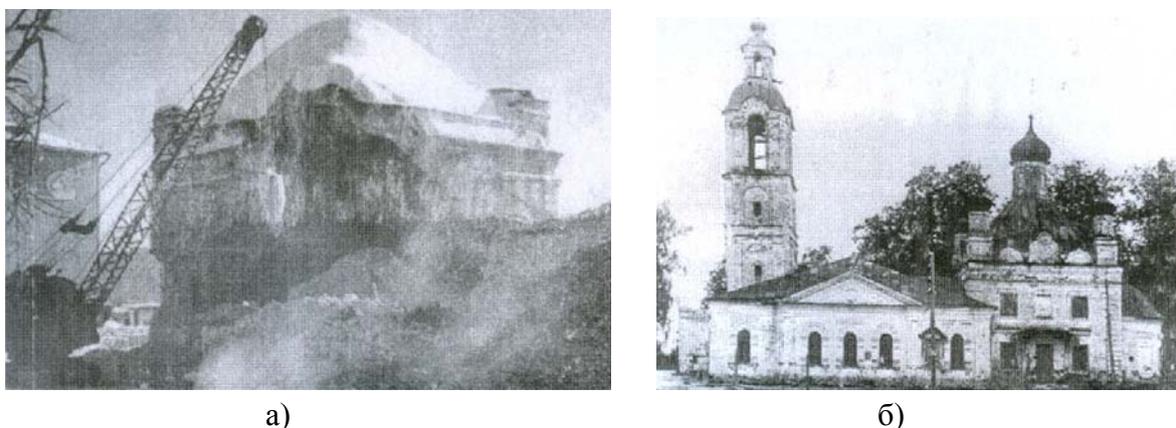
Рис. 2. Владимир. Казанская церковь, 1782 год (утрачена):  
а – процесс разрушения в 1970 году; б – до устройства в церкви кинотеатра

Другой критерий оценки по Витрувию – прочность. Большим запасом прочности обладали стены и своды, сложенные из красного кирпича на известковом растворе, владимирской Казанской церкви 1782 года в Ямской слободе (см. рис. 2). Кроме этого конструктивного фактора, церковь имела важное для губернского города градостроительное и мемориальное значение. Ее построили на въезде во Владимир из Москвы, обозначив границу регулярного города на западе. Южным фасадом церковь была поставлена вдоль дороги, алтарная часть и колокольня ориентировали путника на восток и запад. В 1970 году, несмотря на все ее перечисленные качества и противостояние разрушению некоторых реставраторов и горожан – любителей старины, она была снесена с использованием современной строительной техники. Долго сопротивлялась церковь XVIII столетия ударам металлической «бабы», подвешенной к стреле подъемного крана (см. рис. 2, а). Раньше, в период антирелигиозной кампании, были уничтожены пять ее глав и колокольня.

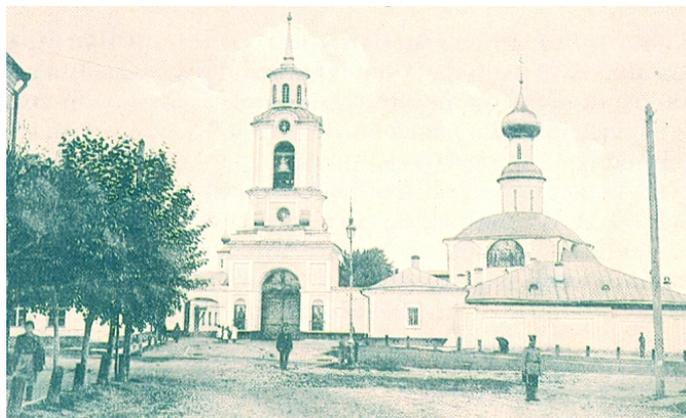
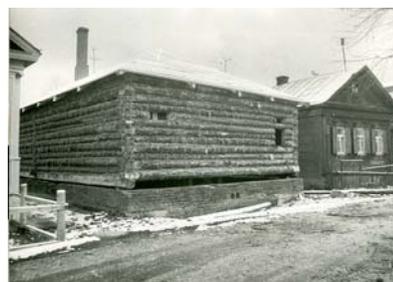
Рис. 3. Владимир. Успенский (Княгинин) монастырь, XIII – XX века: а – колокольня (до разрушения), собор (до реставрации); б – ситуационный план 1973 года: 1 – Успенский собор (художественно-реставрационные мастерские ВСЭНРПМ); 2 – Казанская церковь (архив); 3 – школа глухонемых; 4 – кирпичная ограда; 5 – Никитская церковь (проектные мастерские ВСЭНРПМ); 6 – двухэтажный кирпичный дом (администрация ВСЭНРПМ); в – восстановление кельи (дом № 22, второй справа от школы глухонемых), начало 80-х годов XX века

Во второй половине XX столетия во Владимире деревянные, полукаменные кельи середины XIX века Княгинина монастыря (см. рис. 3) после фотофиксации и обмерных работ были разобраны и построены заново с изменением их внутренней планировки, но с сохранением первоначального внешнего вида. Некоторые обнаруженные во Владимирской области культовые и гражданские постройки из дерева вывезены в Суздаль под руководством

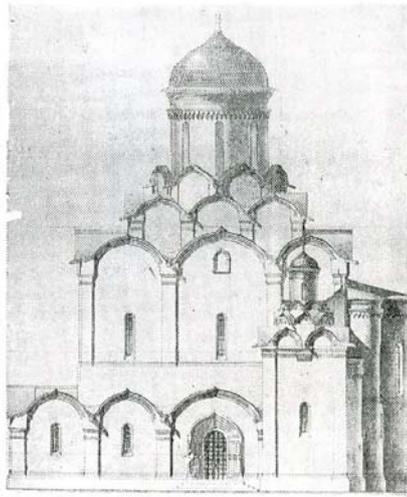
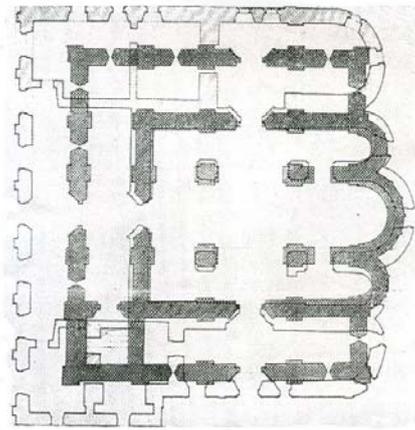
Рис. 4. Владимир. Успенский собор Княгинина монастыря. Графическая реконструкция южного фасада XVI века, плана XIII века (выделен черным цветом) И.А. Столетова

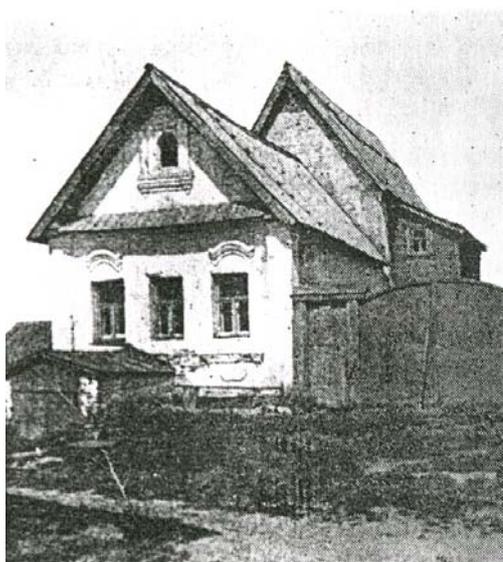
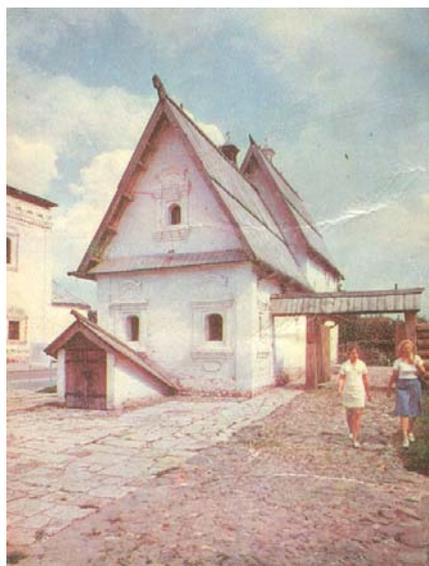
Рис. 7. Суздаль. Посадский дом (Москвиной) конца XVII – начала XVIII века: а – до реставрации [10]; б – после реставрации (арх. Н.И. Немцова)

Две церкви стали элементами кремлевских ансамблей. Одна из них находится в Суздале (рис. 6), другая – в Юрьеве-Польском. Многие каменные жилые дома и сооружения Гороховца, Суздаля, Мурома и других древних городов в результате перестроек утратили значительную часть своих первоначальных форм. По этой причине они не выделялись из рядовой более поздней застройки на период обследования реставраторами ВСЭНРПМ (рис. 7).

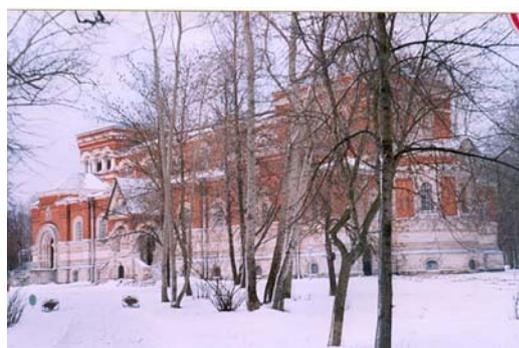
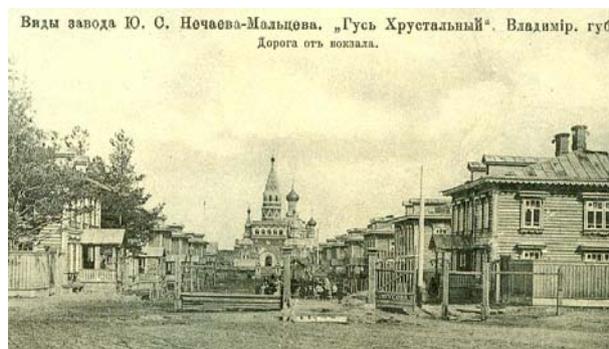
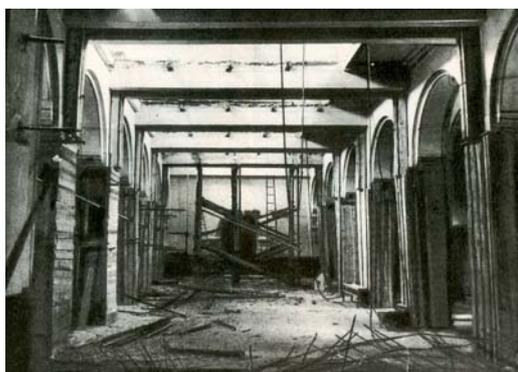
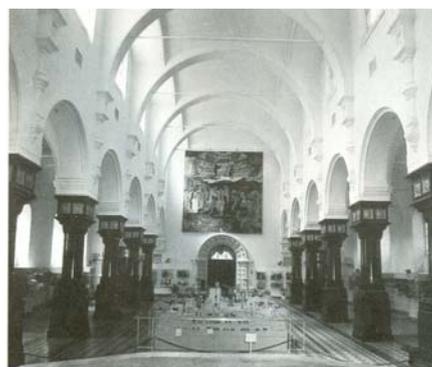
Рис. 8. Гусь-Хрустальный. Георгиевский собор, 1892 – 1903 годы, арх. Л.Н. Бенуа: а – юго-восточный фасад, вторая половина XX века (музей хрусталя); б – южный фасад (собор до разрушения); в – центральный неф до реставрации; г – центральный неф после реставрации (арх. К.С. Лимонова)

Фотографии сохранившихся и утраченных памятников архитектуры в городах, поселках, селах Владимирской области (рис. 8 б, 9) [34], выполненные в XIX – начале XX века, опубликованы в серии книг «Губерния

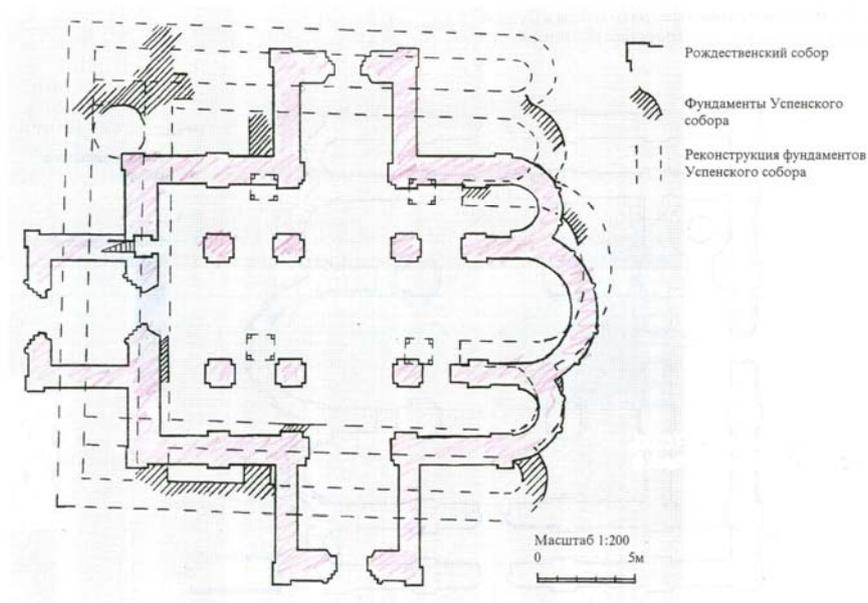
Рис. 10. Планы Успенского собора 1104 года и Рождественского собора 1148 года в Кремле Суздаля (по В.М. Анисимову) [2]

То, что не сохранилось с древних времен, постепенно раскрывает археология. Так, по результатам раскопок графически восстановлен план предполагаемого исследователями самого первого собора Суздаля и «всея» Северо-Восточной Руси (рис. 10, 11). Из четырех перечисленных видов, составляющих архитектурное наследие, памятник архитектуры как самостоятельный строительный объект или как часть ансамбля наиболее изучен, и в то же время еще не полностью раскрыты творческие методы его создателей и уникальные особенности. Часть из них удастся выявить исследователям и реставраторам, постепенно раскрывающим и дополняющим историю развития Владимиро-Суздальской архитектуры.

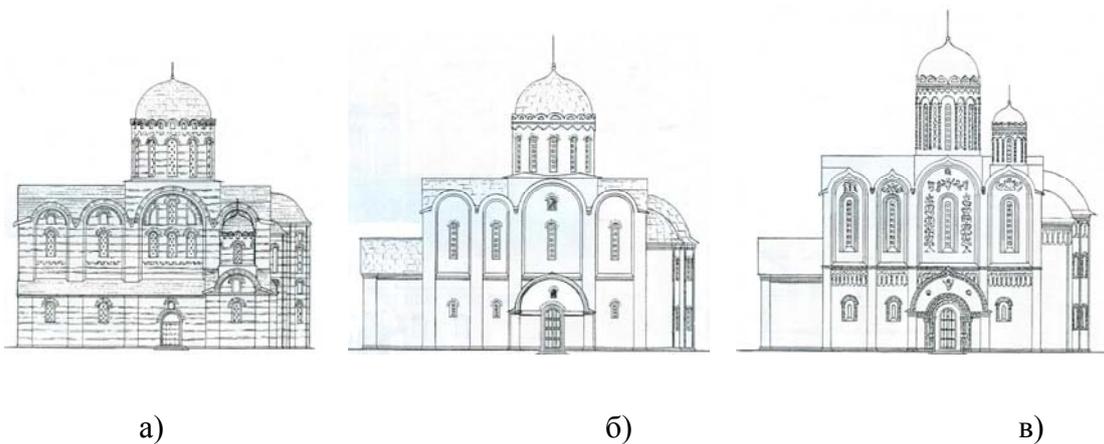
Рис. 11. Графические реконструкции соборов Суздаля XII, XIII веков: *а* – собор Успения Богородицы 1101 – 1104 годы; *б* – Рождественский собор 1148 года; *в* – Богородице-Рождественский собор 1222 – 1225 годы (по В.М. Анисимову)

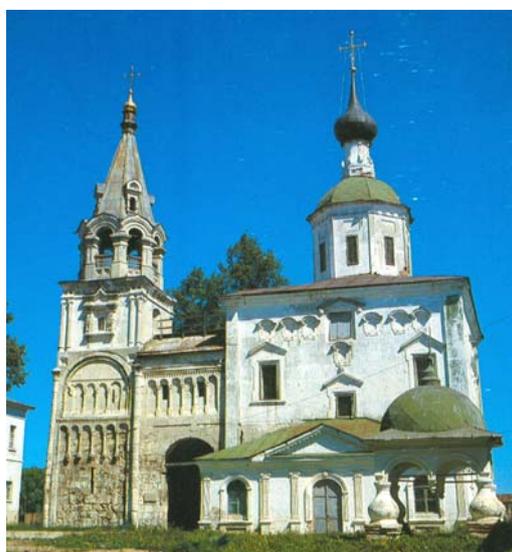
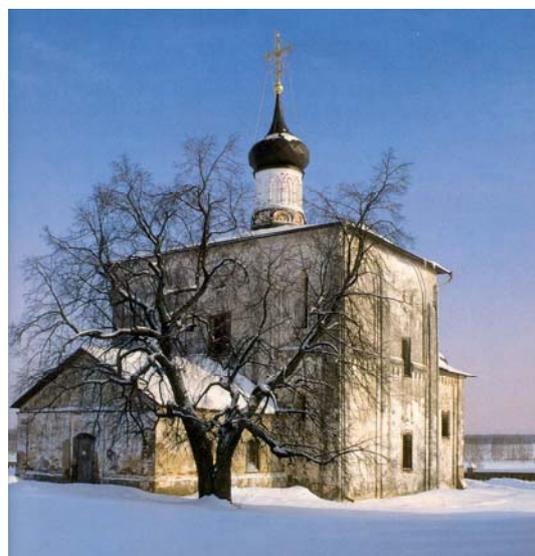
Рис. 14. Перестроенные соборы XII века: а – Богородице-Рождественский собор (слева – лестничная башня с переходом) в Боголюбове; б – церковь Бориса и Глеба в Кидекше

– перестроенные здания и сооружения с частично сохранившимися явно древними первоначальными формами, а именно кафедральный Успенский собор 1158 – 1160, 1189 годы и Золотые ворота XII, XVIII, XIX веков во Владимире; Богородице-Рождественский собор XII, XVIII, XIX веков в Боголюбове; церковь Бориса и Глеба в Кидекше XII, XVII, XIX веков и др. (см. рис. 12, 13, 14, 15);

лотые ворота утраченной городской стены Владимира (см. рис. 13). К крепостным сооружениям княжеской резиденции в Боголюбове относят примыкающую к северной стене Богородице-Рождественского храма белокаменную стену с проездной аркой, над которой устроен переход в надстроенную позднее башню (см. рис. 14, 15).

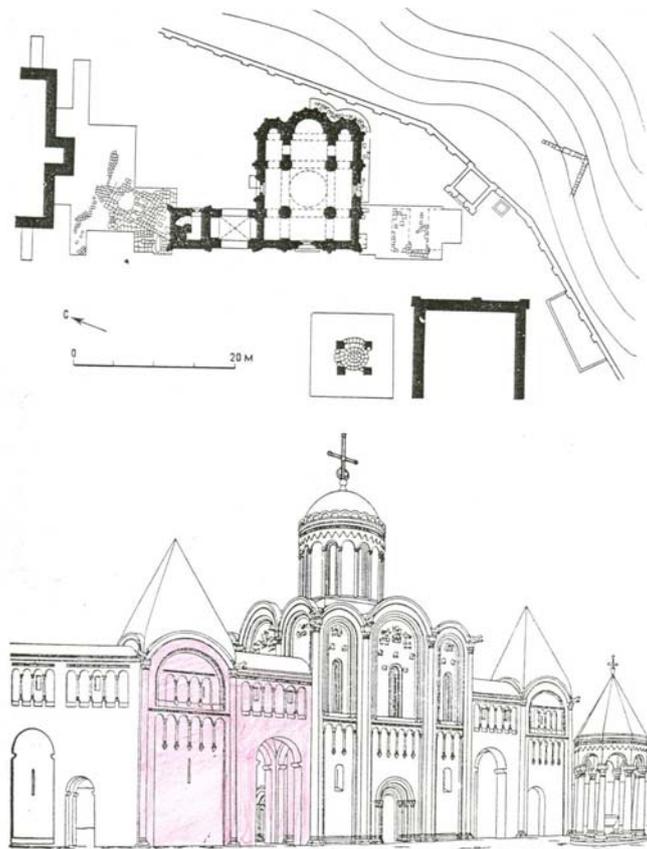
Рис. 15. Графическая реконструкция дворцового Богородице-Рождественского собора в Боголюбове (Н.Н. Воронин)

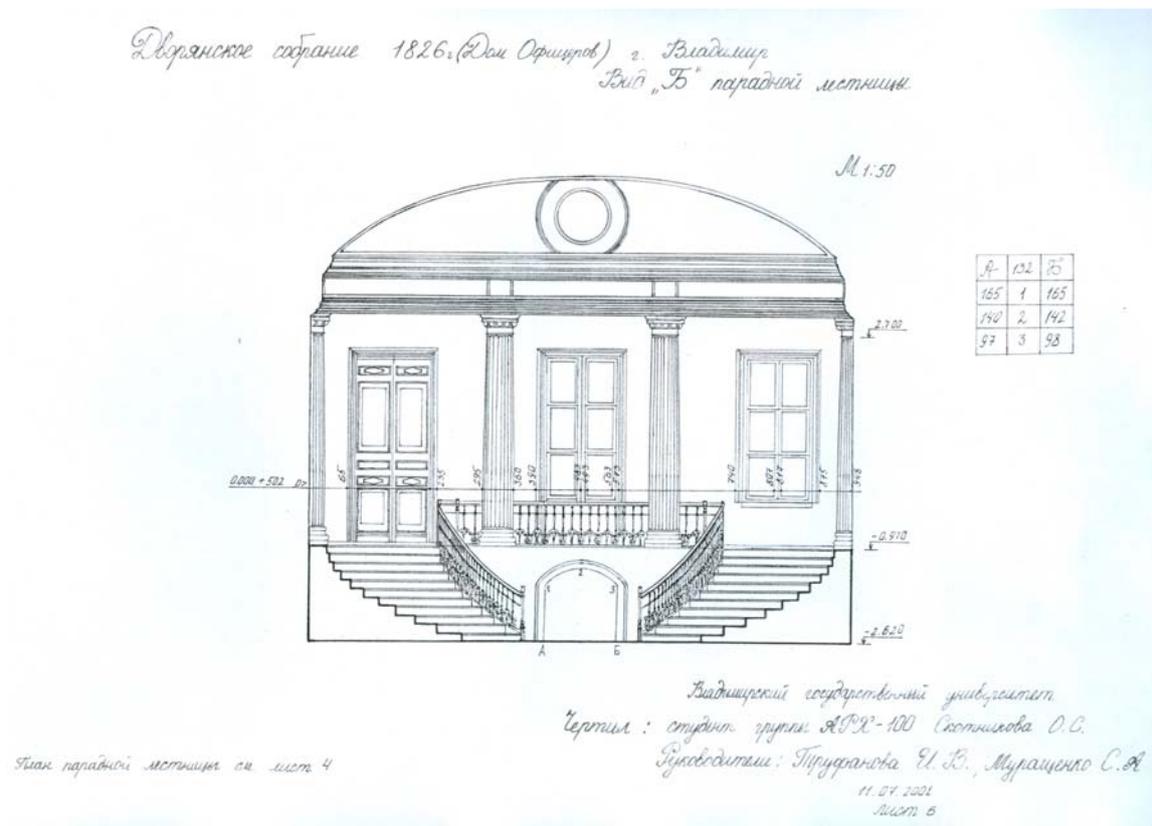
Рис. 18. Дворянское собрание во Владимире. Парадная лестница.  
Обмер 2001 года студентки 1-го курса ВлГУ О. Скотниковой

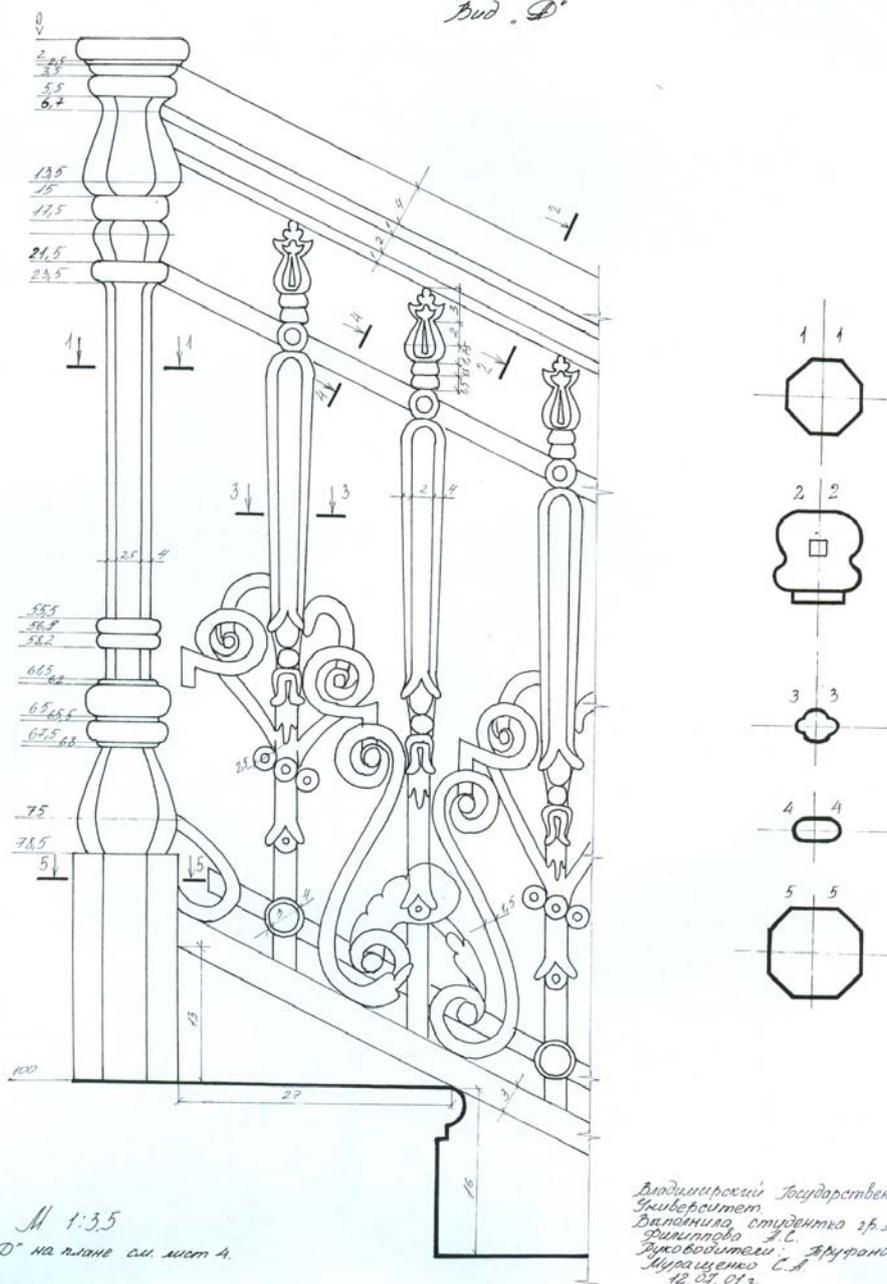
M 1:3,5  
Вид "Д" на плане см. лист 4.

Рис. 19. Дворянское собрание во Владимире. Перила парадной лестницы.  
Обмер 2001 года студентки 1-го курса ВлГУ А. Филипповой

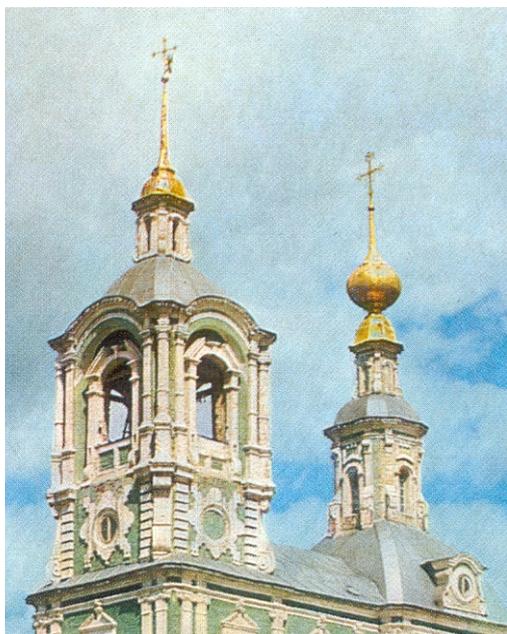
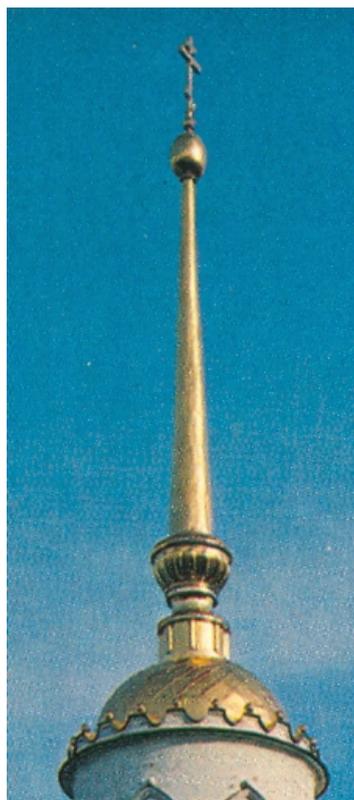
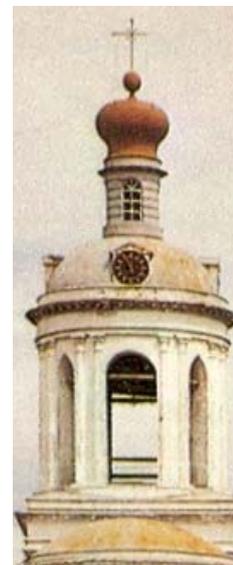
Рис. 24. Металлические покрытия: *а* – Владимир, Никитская церковь 1762 – 1765 годов; *б* – колокольня 1810 года кафедрального Успенского собора (фото студента 5-го курса ВлГУ Д. Сухарева); *в* – колокольня надвратной Успенской церкви 1841 года Боголюбовского монастыря

бывших Присутственных мест 1785 – 1790 годы, колокольня 1816 года Успенского собора – классицизм (см. рис. 12, 24, б); здание бывшего дворянского собрания 1826 года и мужской гимназии 1835 – 1841 годов – классицизм, ампир (рис.17, 18, 19); здание реального училища 1908 года, решетка ограды здания бывшей женской гимназии 70-х годов XIX века – модерн (рис. 20, 21);

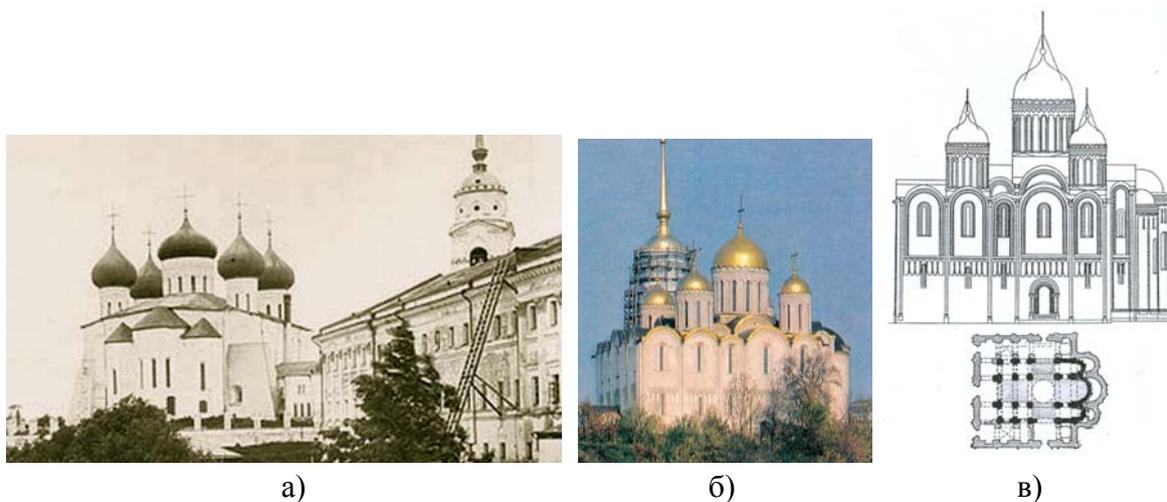
Рис. 27. Владимир. Успенский собор XII века: а – фото XIX века; б – фото XX века; в – чертежи южного фасада, плана [25]

как главного культового здания в городе и вертикальной оси городского пространства сохранились до настоящего времени. Он расположен на самой высокой отметке земли древней части Владимира, как и Святая София VI века в Константинополе – древней части современного Стамбула (рис. 27, 28). Турецкие завоеватели не разобрали главную святыню православного мира, а, наоборот, усилили ее доминирующую роль над городской застройкой, окружив четырьмя высокими минаретами после приспособления под мечеть (1453 год). Тот же градостроительный прием использовали во Владимире в начале XIX века: построили рядом с Успенским собором высокую колокольню, чтобы собор продолжал доминировать над городом после того, как увеличилась этажность прилегающей застройки.

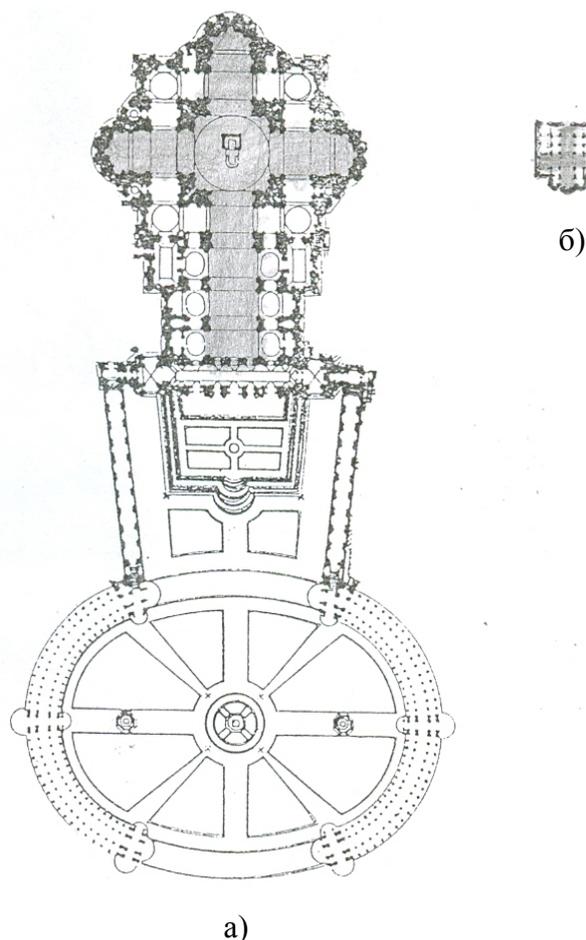
Рис. 32. Сопоставление планов: *а* – собор Святого Петра в Риме XV – XVI века; *б* – Успенский собор XII века во Владимире (без пристроек с запада)

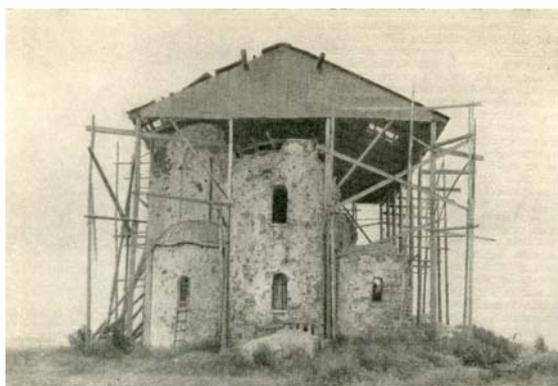
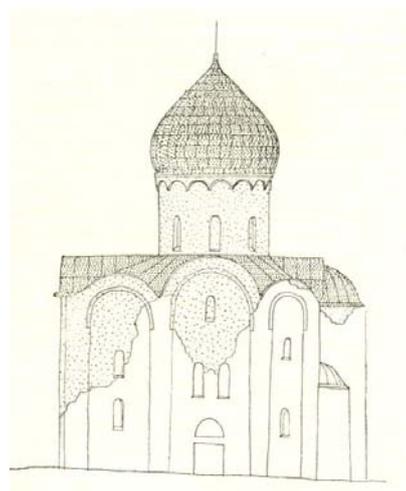
Рис. 35. Церковь Спаса на Нередице XII века в Новгороде: а – временное укрытие разрушенной церкви [36]; б – графическая реконструкция фасада с показом утрат [38]

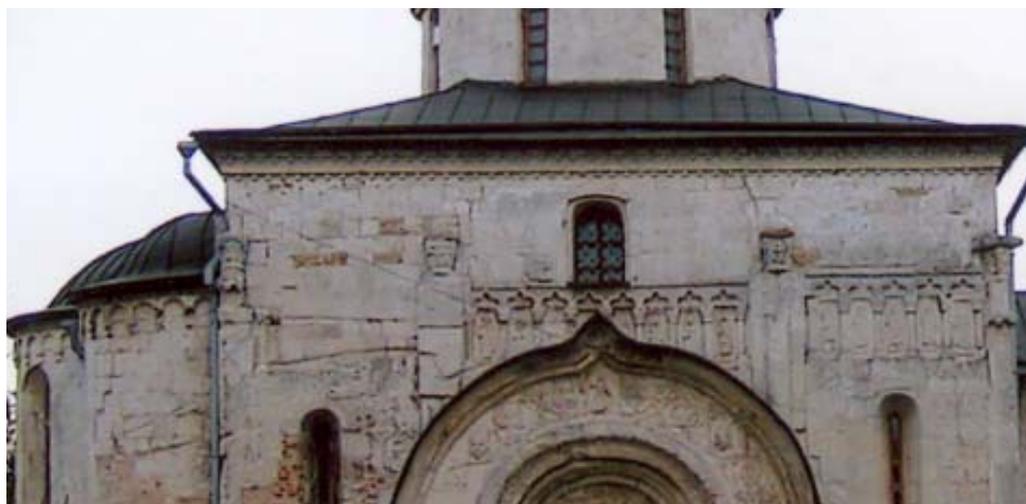
в)

Рис. 36. Юрьев-Польский. Георгиевский собор: *а* – графическая реконструкция исследователя Н.Н. Воронина [10]; *б* – графическая реконструкция реставратора А.В. Столетова [19]; *в* – фрагмент северного фасада

Камни с резьбой были обнаружены в кладке новых сводов, под кровлей храма, во дворах соседних домов одним из выдающихся советских архитекторов-реставраторов П.Д. Барановским [10, 9]. Исследователи XX столетия Н.Н. Воронин и Г.К. Вагнер предполагали, что было позакомарное покрытие с килевидными кокошниками. Архитекторы-реставраторы Д.П. Сухов и А.В. Столетов мыслили, что их не было (рис. 36).

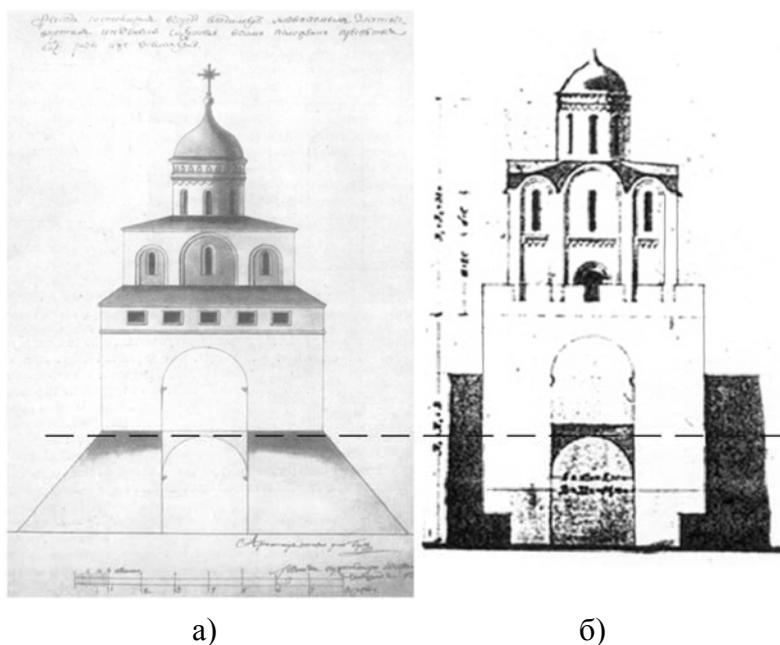
Рис. 37. Сопоставление чертежей Золотых ворот во Владимире: а – чертеж Н. Берка и А. Гусева 1779 года, б – чертеж А.В. Столетова 1966 года (проект реконструкции [14])

На чертеже 1779 года Николая фон Берка и Александра Федоровича Гусева [11] под изображением западного фасада и плана ворот имеется линейный масштаб (рис. 37, а). На фасаде надвратной Ризоположенской церкви показаны тени для выявления формы шлемовидной главы, круглого в плане барабана и т.д. Так же, как и на перестроенном Георгиевском соборе в Юрьеве-Польском, четырехскатная крыша примыкает к барабану на уровне низа окон. План церкви с обходной галереей аналогичен планам на чертежах церкви Покрова на Нерли близ Боголюбово и Дмитриевского собора во Владимире, галереи которых не сохранились. Можно предположить, что до исполнения чертежей были выполнены фрагментарные обмеры, поэтому изображение фасада надвратной церкви точнее назвать не «чертеж», а «рисунок-чертеж». Исполнитель не изобразил особенность построения верхней части стен белокаменных храмов, т.е. систему концентрических полуокружностей, начертанных из центров арочного завершения трех окон и трех прясел. Над двумя крайними окнами шельга арки прясла нарисована очень близко к арке окна. Для сравнения представлена графическая реконструкция А.В. Столетова 1966 года (рис. 37, б).

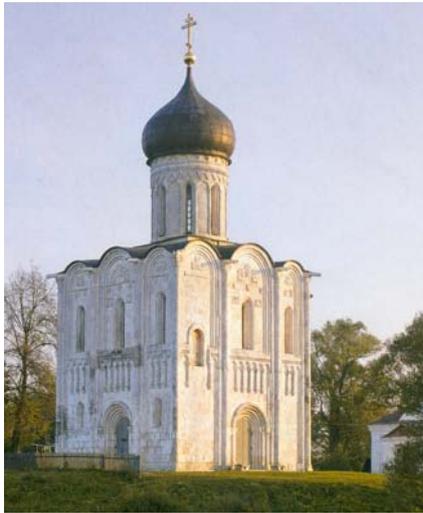
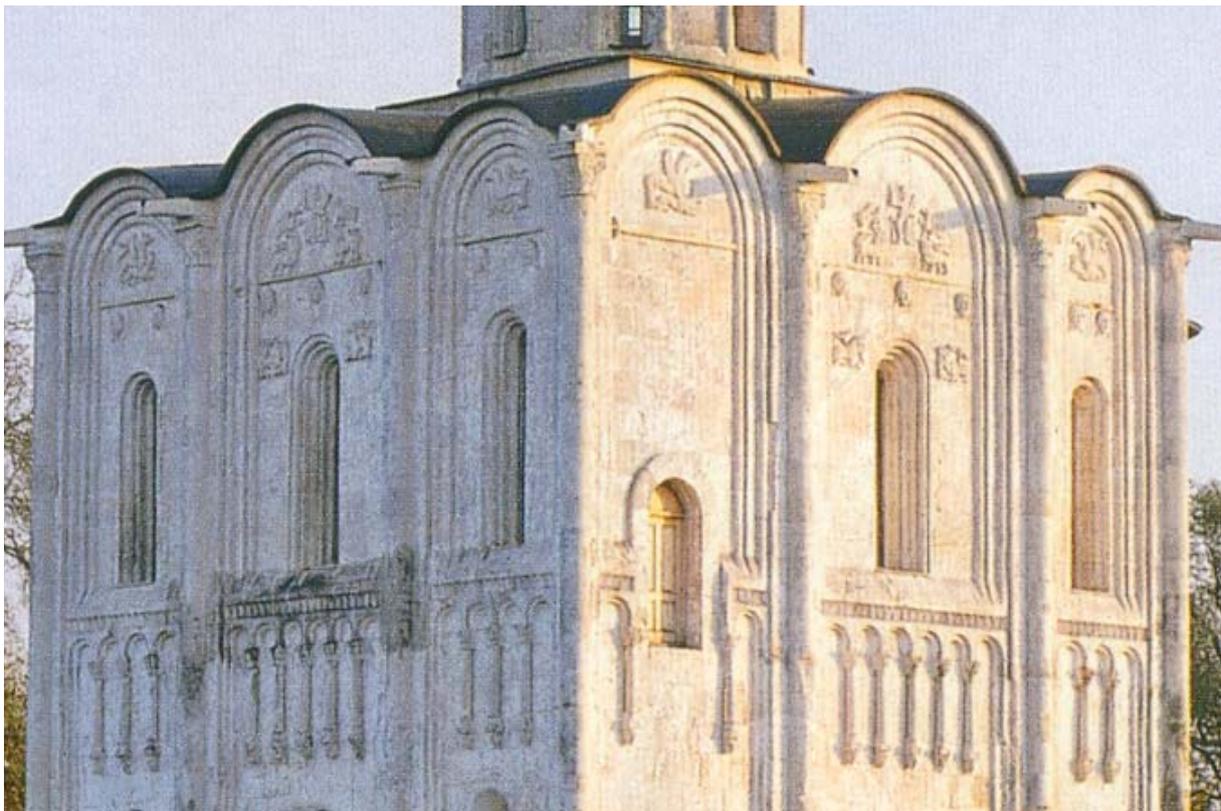
Рис. 41. Церковь Покрова на Нерли в Боголюбове: а – общий вид; б, в – чертеж плана, южного фасада (реконструкция Н.Н. Воронина); г – фрагмент юго-западного фасада

О существовании ранее галерей на трех фасадах владимирского Дмитриевского собора и церкви Покрова на Нерли в Боголюбове известно лишь любителям древностей по рисункам и чертежам из библиографических источников [14]. О дверных проемах хора, связанного с обстройками, напоминают швы белокаменной кладки на внутренней поверхности южной и северной стен собора (прил.4, [23]). Безболезненное удаление поздних галерей, т.е. не приведшее к обрушению Дмитриевского собора, стало возможным при отсутствии жесткой конструктивной связи между сохраняемыми и разбираемыми частями здания. Снаружи на южном и северном фасадах не видны четкие следы примыкания к собору разобранных галерей и арочных дверных проемов хора, через которые осуществлялась связь внутреннего пространства храма с примыкающими к нему строениями. Аналогичный, не заложенный в стене, дверной проем есть на южном фасаде церкви Покрова на Нерли в Боголюбове. Он «врезан» древними мастерами в аркатурно-колончатый фриз южной стены (рис. 41).

Залесском, загородная церковь Спаса на Нередице в Новгороде – в общих чертах воспринимаются как однотипные храмы (см. рис. 41, 30, 35).

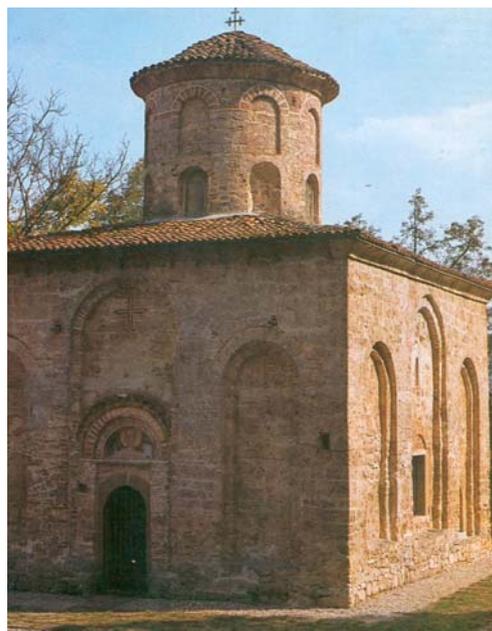
б)

Рис. 45. Сопоставление фасадов: *а* – Дмитриевского собора во Владимире (западный фасад); *б* – церкви Иоанна Богослова Беловского монастыря в Болгарии (юго-западный фасад)

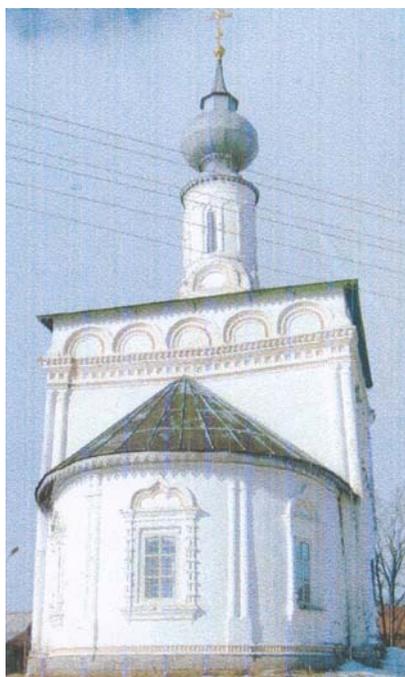
а)

Рис. 48. Суздаль. Восточный фасад Тихвинской церкви: а – фото 2004 года;  
б – фото 1930-х годов

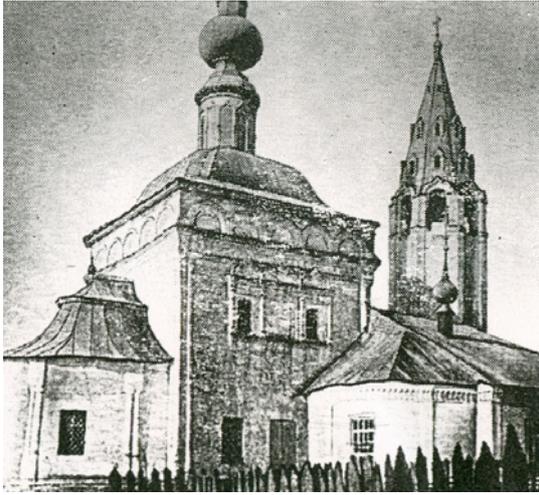
Рис. 49. Суздаль. Тихвинская церковь.  
Фото 1910 года [10]

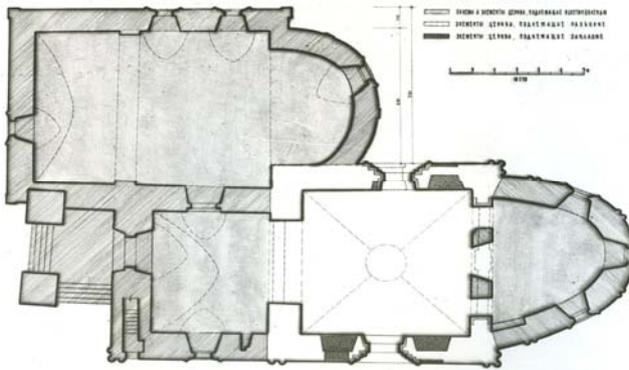
Рис. 50. Графическая реконструкция плана Тихвинской церкви в Суздале до разрушения (по И.В. Даниловой)

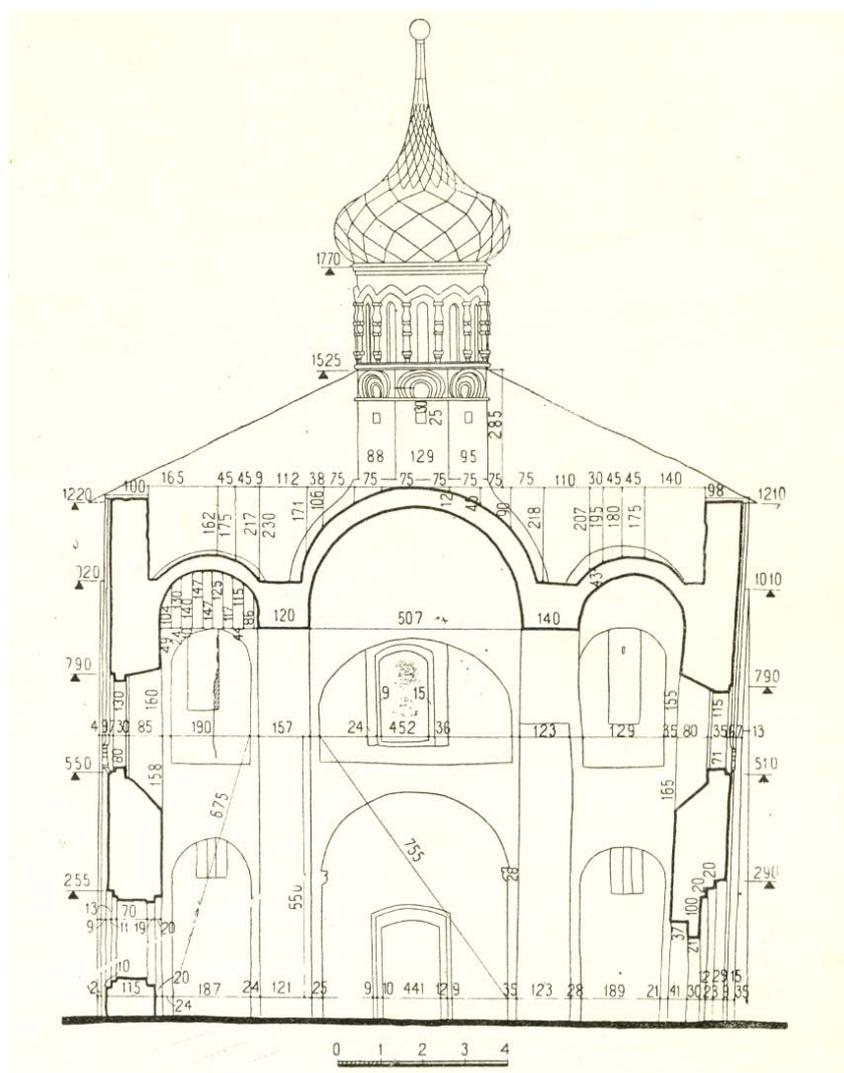
Рис. 52. Обмер церкви Бориса и Глеба в Кидекше.  
Поперечный разрез\* [26]

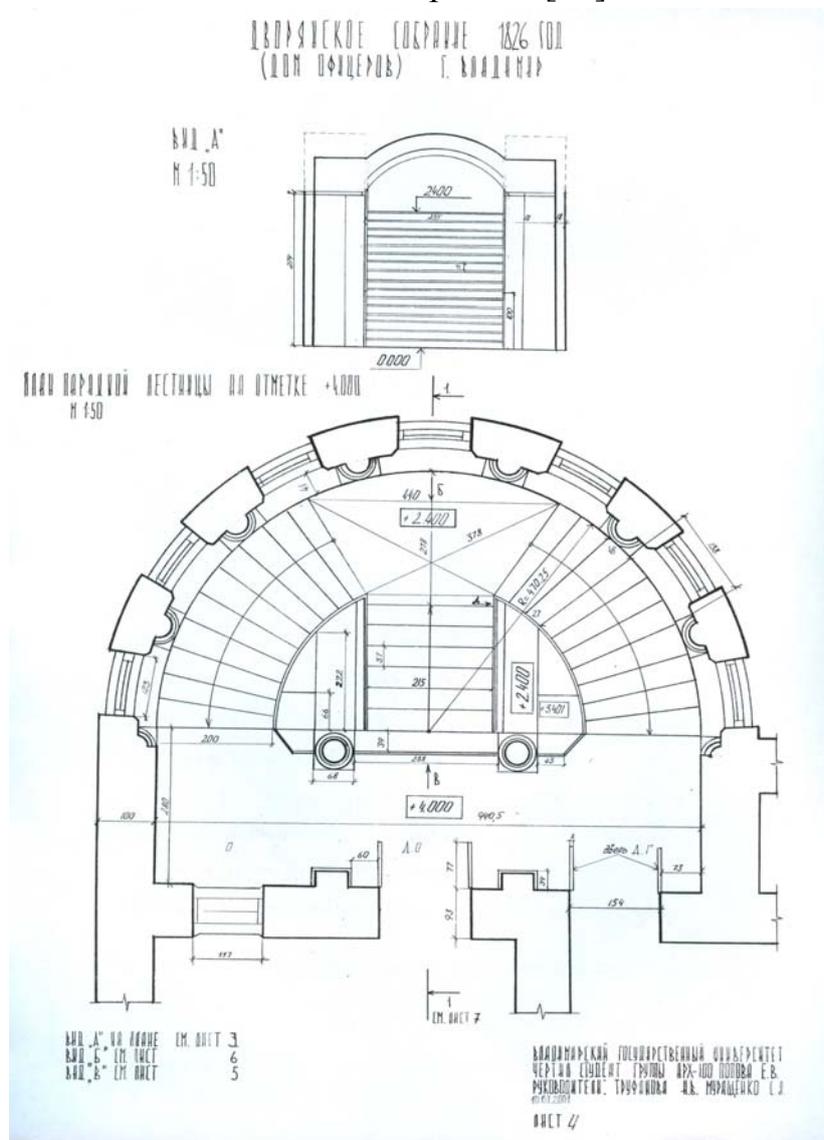
Рис. 53. Здание дворянского собрания 1826 года во Владимире. Парадная лестница. Обмер студентки 1-го курса ВлГУ Е. Поповой

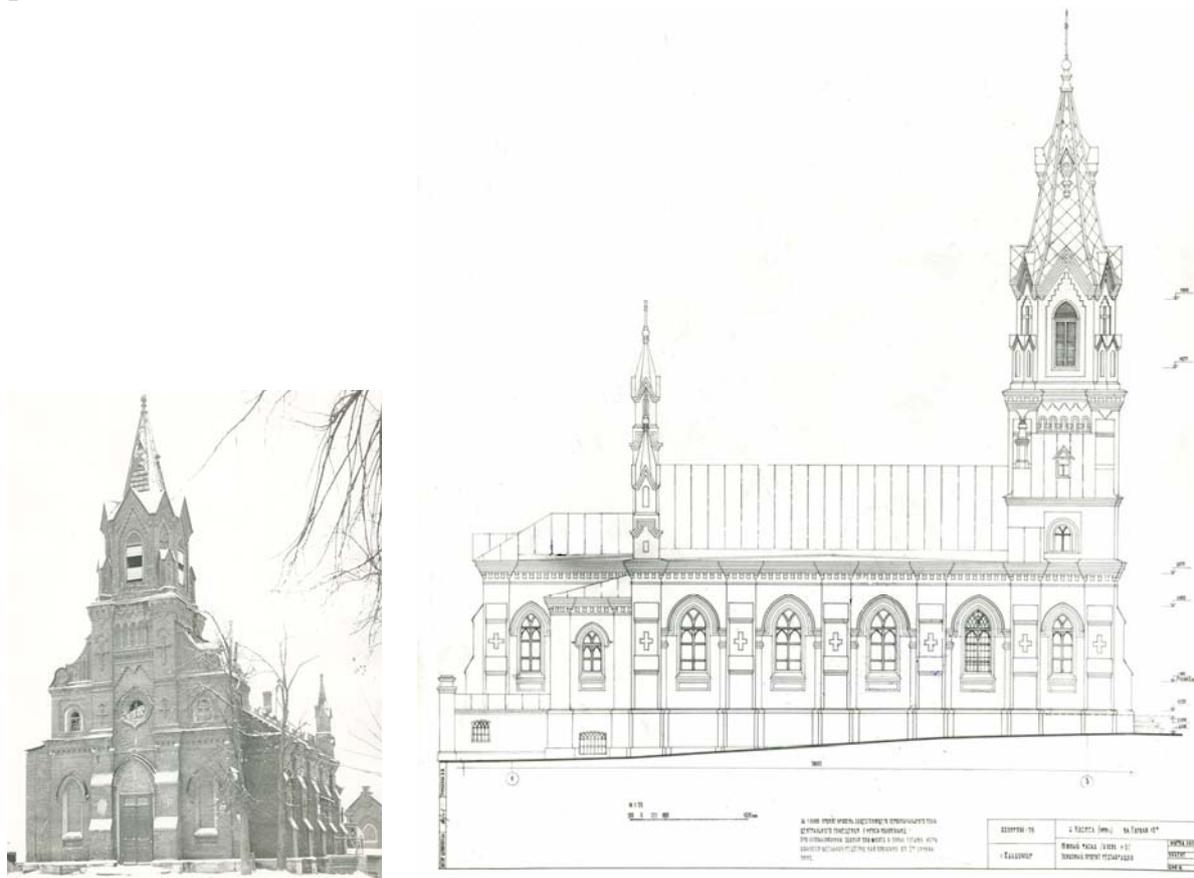
Рис. 54. Костел 1891 года во Владимире. Юго-восточный и южный фасады (проект реставрации 1979 года И.В. Труфановой)

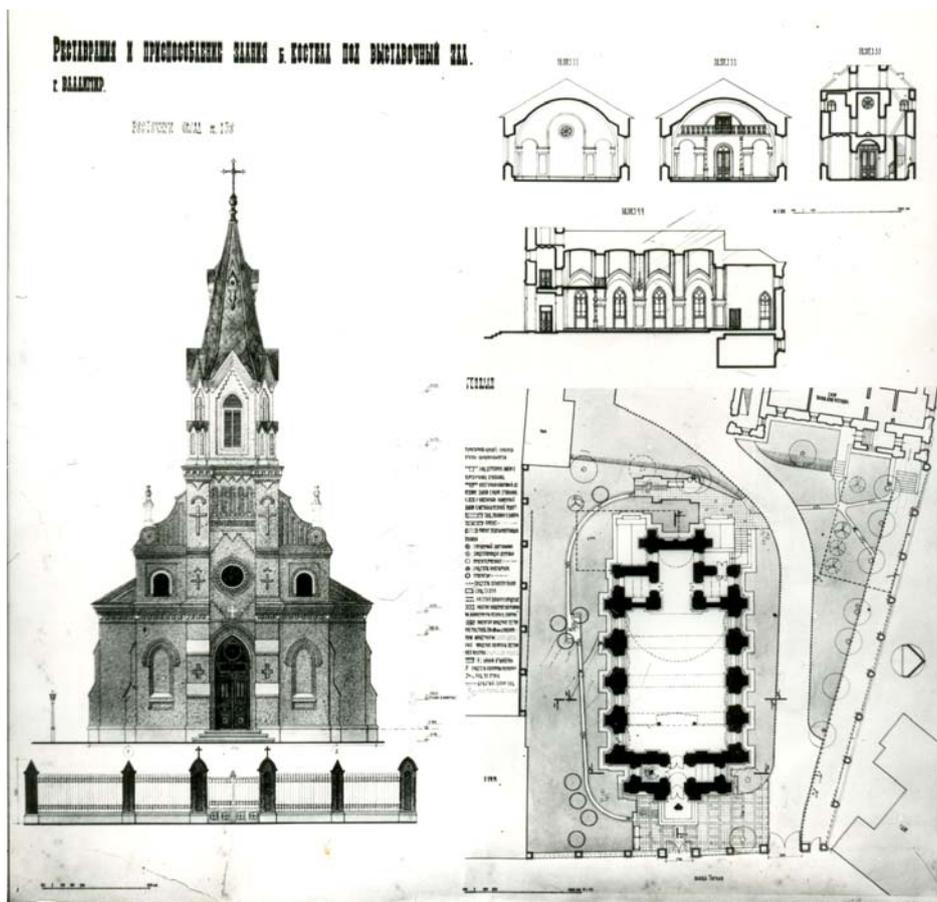
Рис. 55. Проект реставрации и приспособления костела 1891 года во Владимире И.В. Труфановой

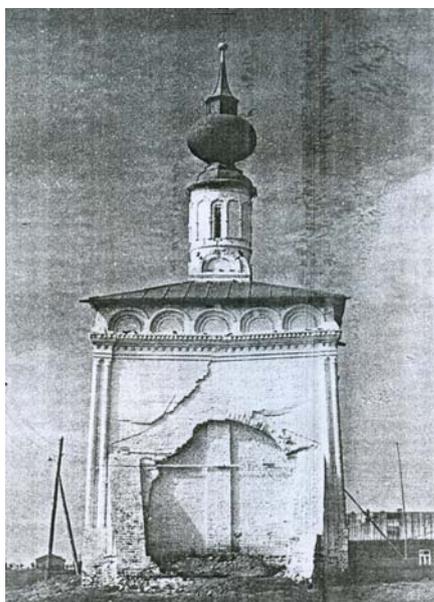
Рис. 56. Суздаль. Восточный фасад Тихвинской церкви. Фото 1969 года

При удалении птичьего помета с чердаков Тихвинской и Входаиерусалимской церквей были обнаружены основания разобранных четырех угловых глав четверика, поэтому в эскизном проекте реставрации церкви завершены пятиглавием (рис. 69, 70, 78). Четыре главы на Входаиерусалимской церкви, что за торговыми рядами, восстановили. Деформация восточной стены Тихвинской церкви предупреждает о возможном разрушении при дополнительных нагрузках на сомкнутый свод и стены (см. рис. 56). В этой связи было принято решение главы не восстанавливать.

При осмотре остатков цоколя разрушенной апсиды Тихвинской церкви обратили на себя внимание ответвления кирпичной кладки, выходящие за пределы внутреннего полуовального очертания цоколя (см. рис. 56, 71, справа). В процессе производства шурфов возникло предположение, что это остатки первоначальной полуциркульной в плане апсиды меньшего размера, чем овальная. Подтвердить эту версию могли фрагменты ее стен, примыкавшие к восточной стене четверика. Но во время предыдущих ремонтно-восстановительных работ с целью укрепления четверика, находившегося в аварийном состоянии, фрагменты стен разрушенной апсиды обложили кирпичной кладкой на цементном растворе в форме

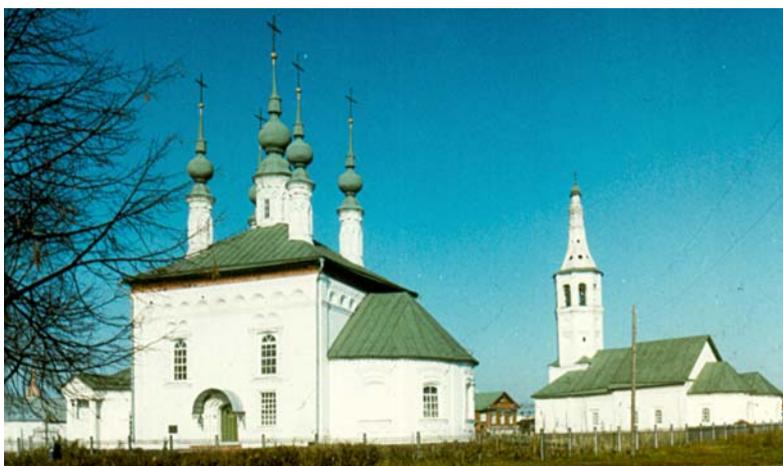
Рис. 58. Суздаль. Цареконстантиновская церковь (слева), Скорбященская церковь. Фото 1977 года

По данным раскопок, проведенных с целью обнаружения остатков ограды Скорбященской и Цареконстантиновской церквей, на основе старых фотографий с ее изображением до разборки был выполнен эскизный проект вос-

становления (см. рис. 58, 82, 83, 84). Грунт на территории вокруг церквей был снят не по всему периметру. Обнаружены и расчищены остатки только юго-западной башни. В чертежах шурфов, выполненных ранее В.В. Седовым в северо-западном углу территории Скорбященской церкви, остатков ограды нет. Нижняя часть ограды с южной стороны участка была кирпичной, верхняя – с узорчатой кованой решеткой между кирпичными столбами (см. рис. 83). Этот фрагмент ограды отличался от остальных, так как Цареконстантиновская церковь южным фасадом выходила на Торговую площадь. Судя по старым фотографиям, с восточной стороны между столбов были устроены деревянные решетки без сложного рисунка. Денег на восстановление утраченной ограды по данному проекту у церкви не имелось, поэтому сначала поставили деревянную (см. рис. 84), а потом металлическую ограду по всему периметру участка без учета ранее выполненных проектных работ.

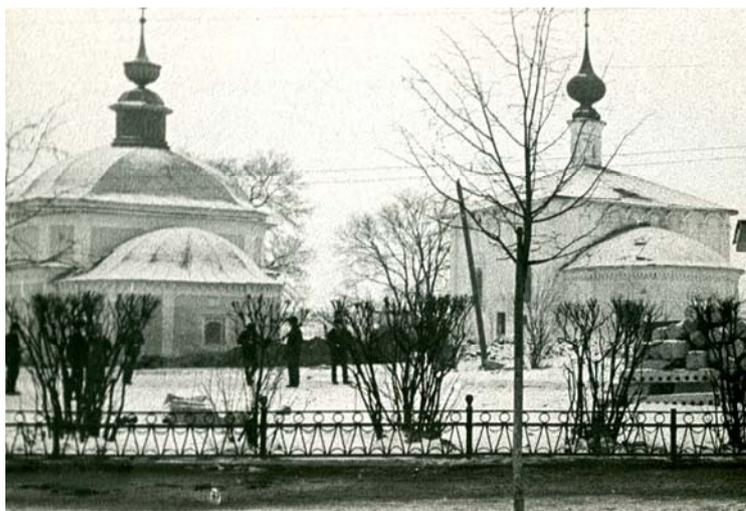
Рис. 59. Суздаль. Пятницкая церковь (слева),  
Входоиерусалимская церковь. Фото 1970 года

О времени строительства третьей исследуемой Входоиерусалимской холодной церкви имеются разные сведения: 1686 и 1707 годы (см. рис. 57, 59, прил. 6). Последняя дата представляется более достоверной, так как она взята автором исторической справки (архив ВСЭНРПМ) из церковной описи, а Н.Н. Воронин и А.Д. Варганов не ссылаются на источник, включающий в себя сведения о строительстве в 1707 году. По характеру декоративного убранства церковь очень отличается от двух других суздальских храмов XVII века. Согласно церковной описи на некотором расстоянии от юго-западного угла церкви в 1686 году сооружена шатровая колокольня (рис. 60, 61). В связи с вышесказанным можно предположить, что 1686 год – начало строительства храма, 1707 год – окончание. В 1772 году по сведениям исследователя и реставратора А.Д. Варганова со стороны южного фасада Входоиерусалимской церкви построили теплую Пятницкую церковь.

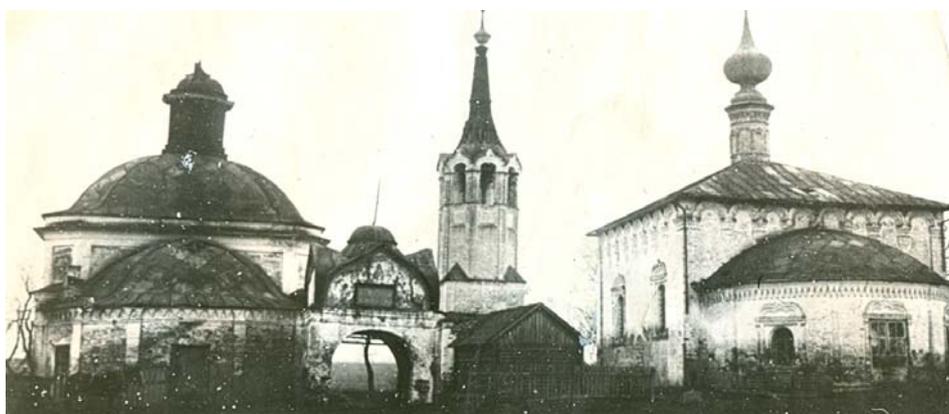
Рис. 60. Суздаль. Ансамбль Пятницкой (слева) и Входоиерусалимской  
церквей (фототека архива ВСЭНРПМ)

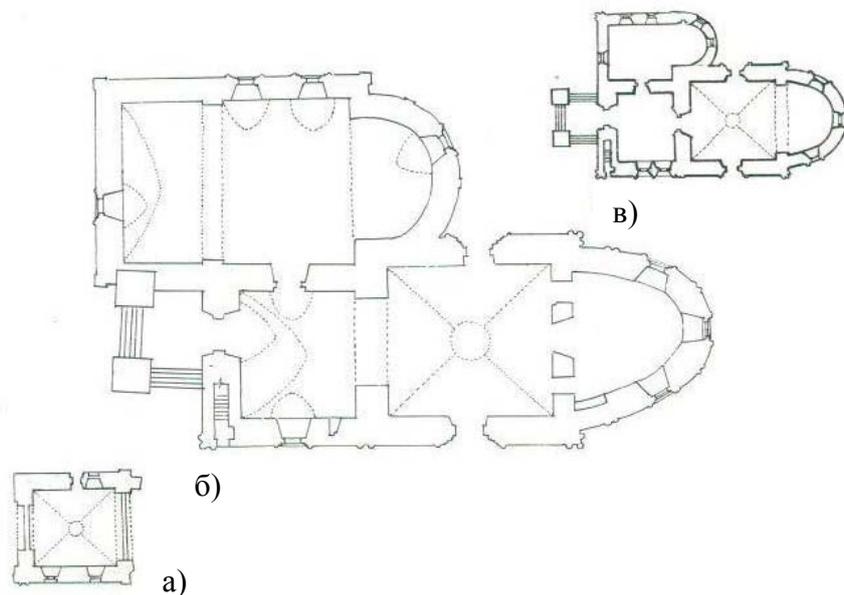
Рис. 62. Планы Тихвинской церкви: а – план 1969 года; б – план XVIII века (по обмерам А.Д. Варганова и исследованиям 1969 года); в – план XVII века (гипотеза) [49]
