И.В. ТРУФАНОВА

АРХИТЕКТУРНОЕ НАСЛЕДИЕ РОССИИ:  
ИССЛЕДОВАНИЯ, ВОССТАНОВЛЕНИЕ  
ПЕРВОНАЧАЛЬНОГО ВИДА ПАМЯТНИКОВ  
АРХИТЕКТУРЫ ВЛАДИМИРСКОЙ  
ОБЛАСТИ

Учебное пособие

Владимир 2012

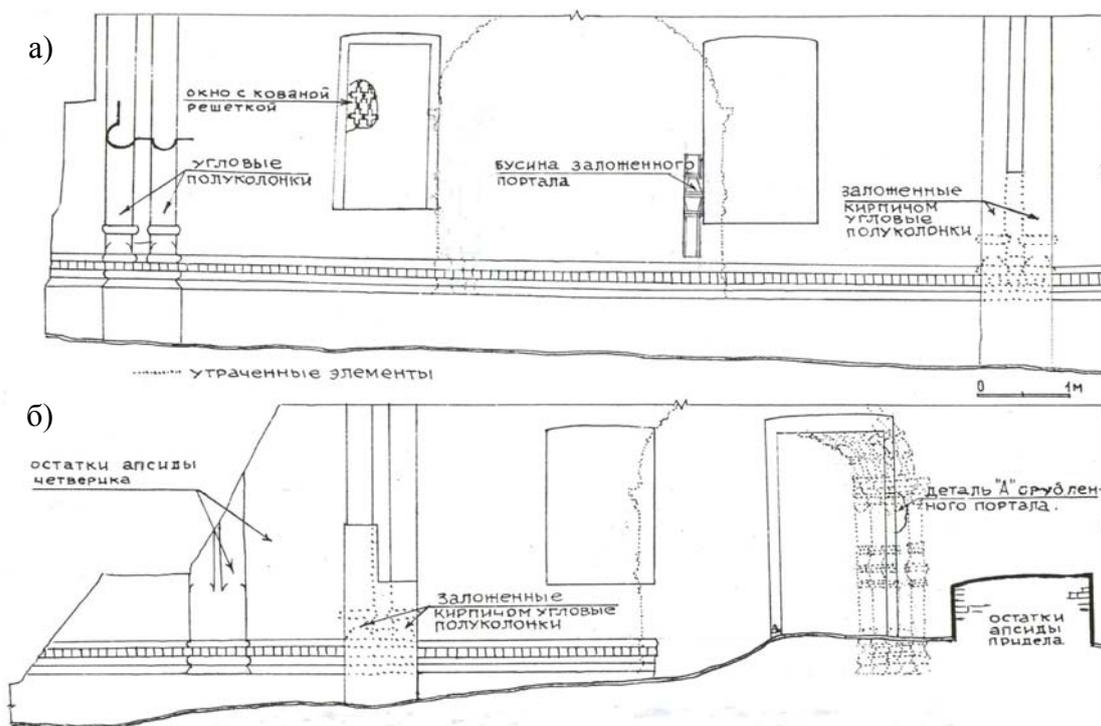
Рис. 63. Чертежи фрагментов южного (а) и северного (б) фасадов Тихвинской церкви

фасаде заложили перспективный портал, о чем свидетельствовала специально оставленная ими архитектурная деталь портала – бусина (см. рис. 63, а). Они же укрепили новой кладкой основания разрушенных угловых полуколоннок четверика.

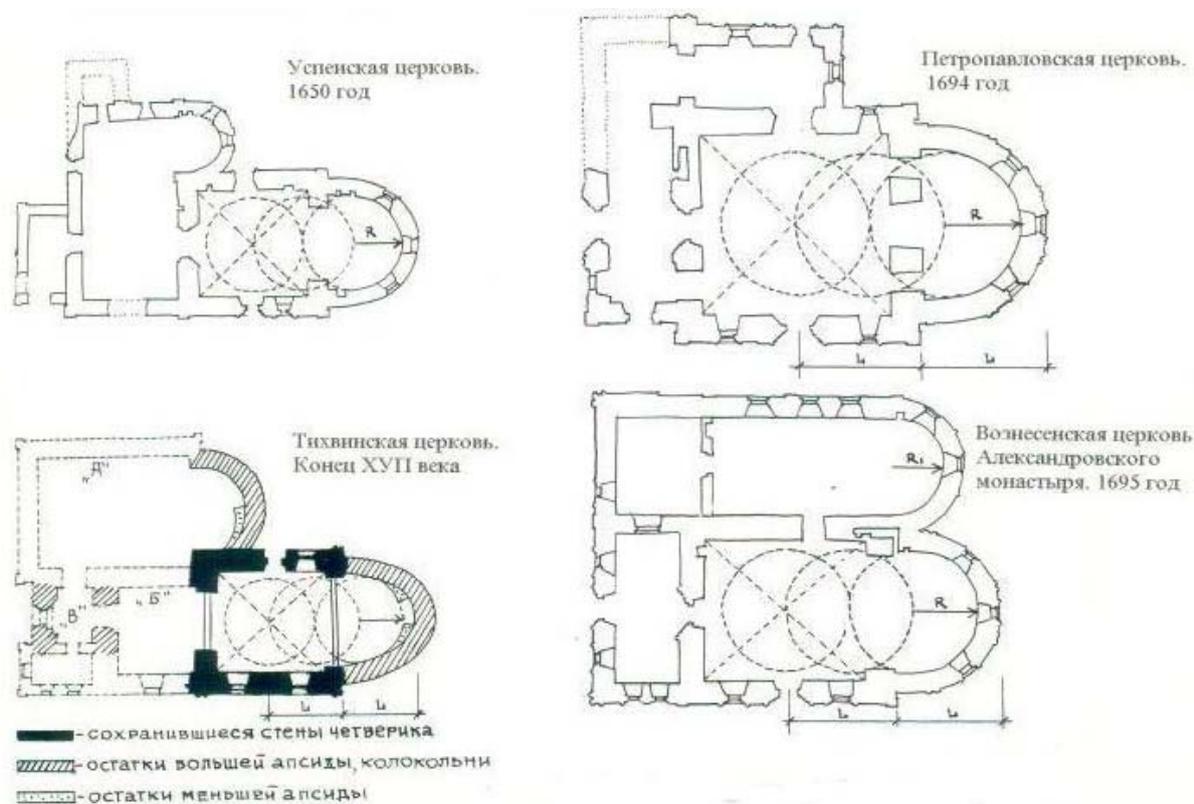
Рис. 64. Анализ планов церквей XVII века Суздаля: Успенская церковь 1650 года, Петропавловская церковь 1694 года; Тихвинская церковь конца XVII века; Вознесенская церковь Александровского монастыря 1695 года [49]

Осмотр территории вокруг церкви выявил остатки стен северного придела «А» (рис. 64). Площадка с неровной поверхностью земли со стороны западного фасада сообщала о скрытых под растительным слоем остатках паперти «Б» и колокольни «В». Согласно методике исследования во время визуального осмотра выявляют трещины, разрушения каменной кладки, архитектурных деталей, металлических конструкций. Описания здания, сооружения, ансамбля дополняют зарисовками, фотографиями, характеристикой их использования, описанием системы отопления, освещения.

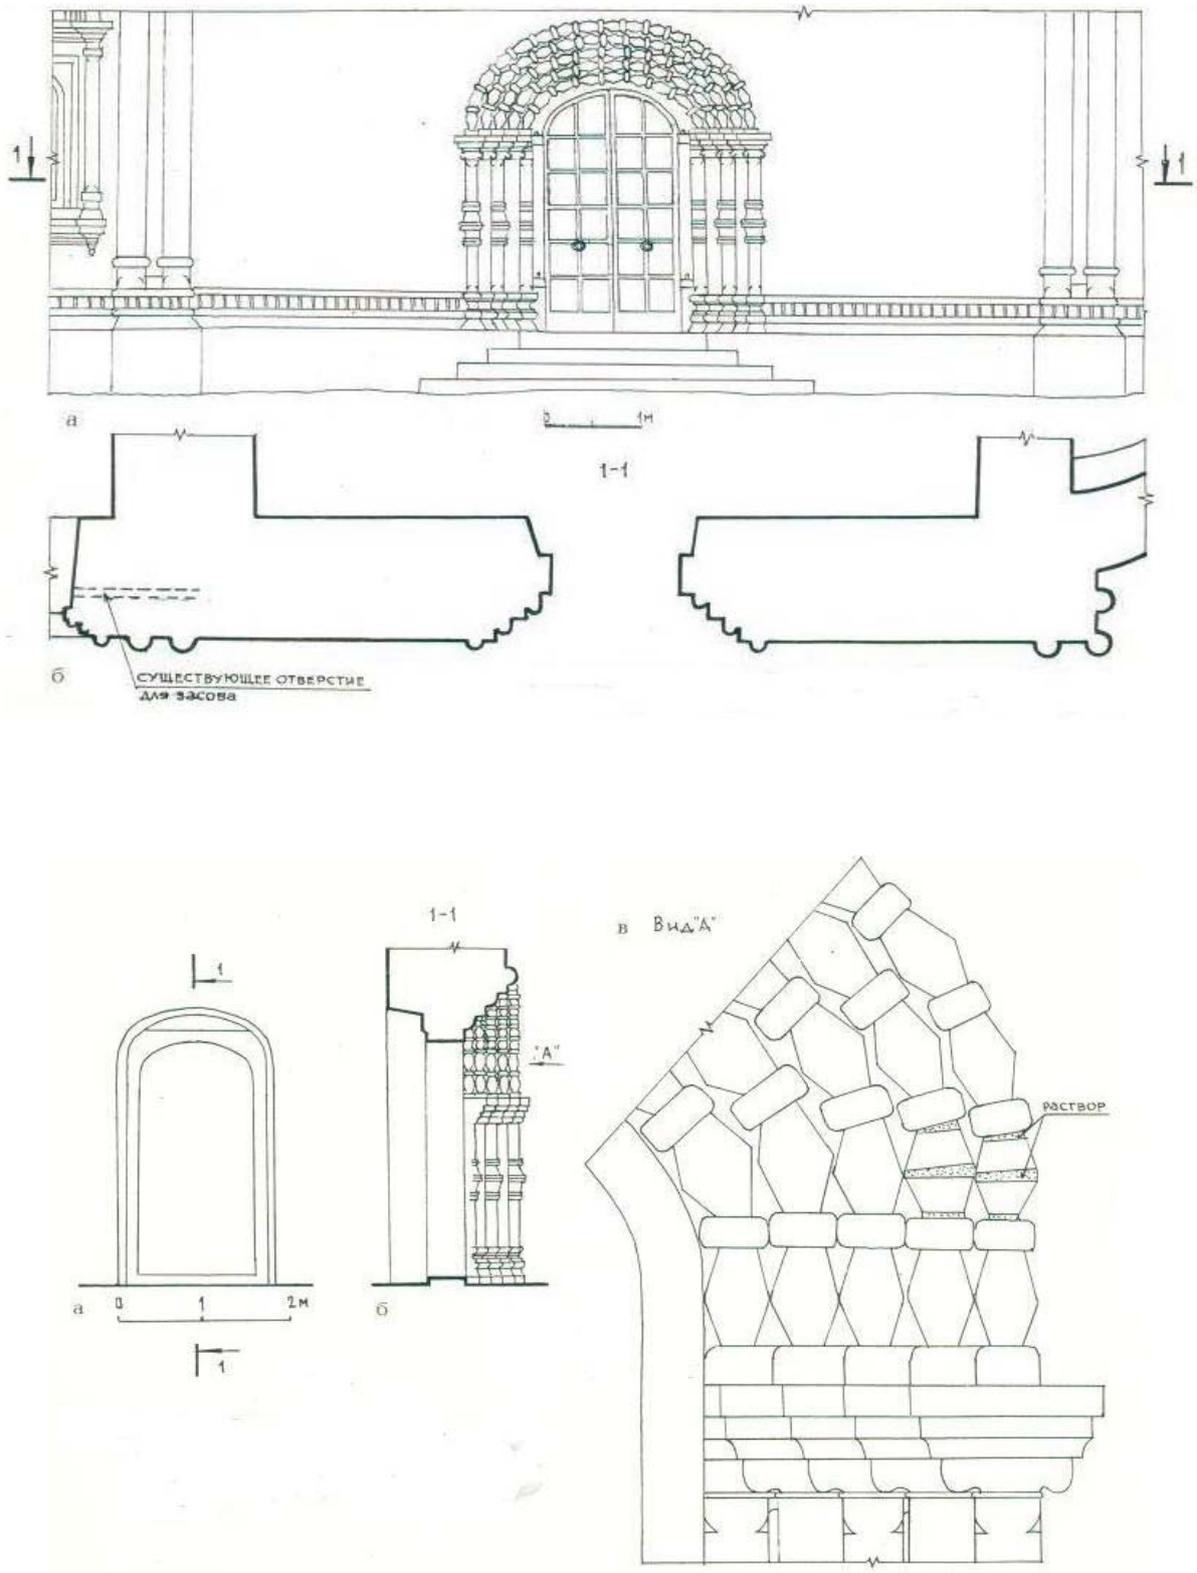
Рис. 67. Эскизный проект реставрации портала южного фасада Тихвинской церкви

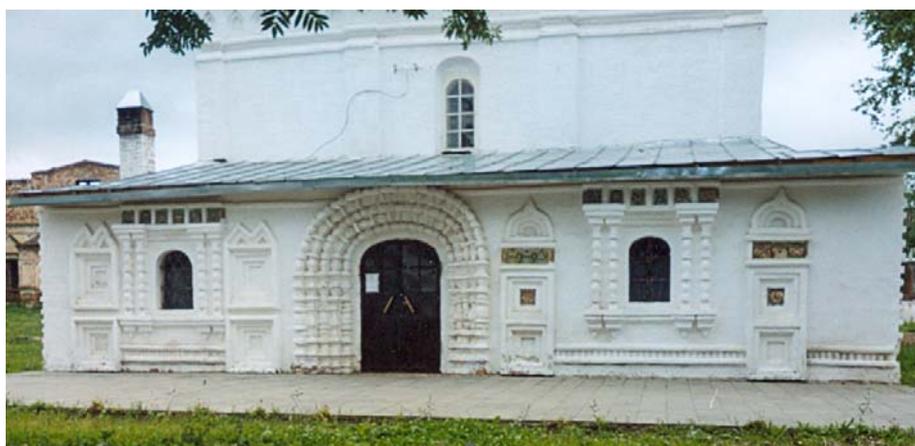
в)

Рис. 68. Частично восстановленный южный портал Тихвинской церкви (а), южный портал Вознесенской церкви Александровского монастыря (б), портал паперти Ризоположенского монастыря (в)

Два памятника архитектуры в Суздале особо близки Тихвинской церкви по характеру исполнения порталов: Вознесенская церковь и паперть собора Ризоположенского монастыря. По аналогии с южным порталом Вознесенской церкви выполнен чертеж-гипотеза южного и северного порталов Тихвинской церкви. Восстановление ее северного портала было осуществлено только после частичного раскрытия заложенного южного портала (см. рис. 68, 73). В нем открылись особенности, которых нет в других храмах, – вертикальные глубокие ниши. В каждую из них заходит левая или правая часть бусины. Их видно на рис. 68, а справа от дверного проема.

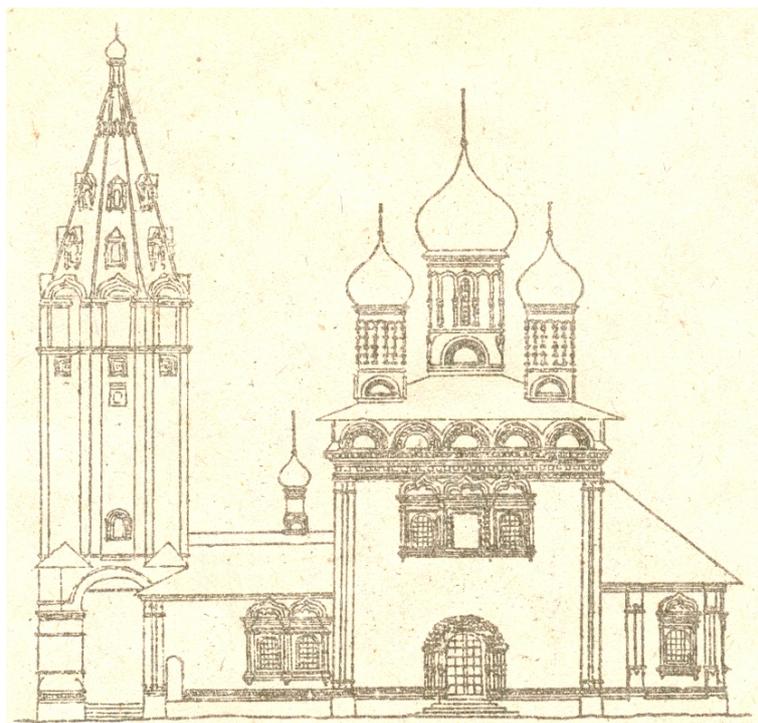
Рис. 69. Южный фасад Тихвинской церкви. Эскизный проект реставрации (копия) на период XVII века И.В. Даниловой [49]

При удалении птичьего помета с чердаков Тихвинской и Входаиерусалимской церквей были обнаружены основания разобранных четырех угловых глав четверика, поэтому в эскизном проекте реставрации церкви завершены пятиглавием (рис. 69, 70, 78). Четыре главы на Входаиерусалимской церкви, что за торговыми рядами, восстановили. Деформация восточной стены Тихвинской церкви предупреждает о возможном разрушении при дополнительных нагрузках на сомкнутый свод и стены (см. рис. 56). В этой связи было принято решение главы не восстанавливать.

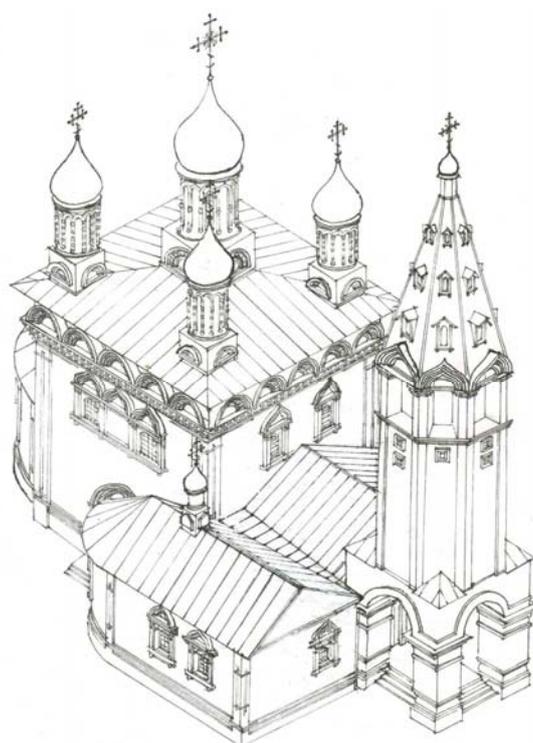
Рис. 70. Аксонометрия Тихвинской церкви, выполненная студенткой 5-го курса ВлГУ Т. Никишкиной на основе чертежей И.В. Даниловой

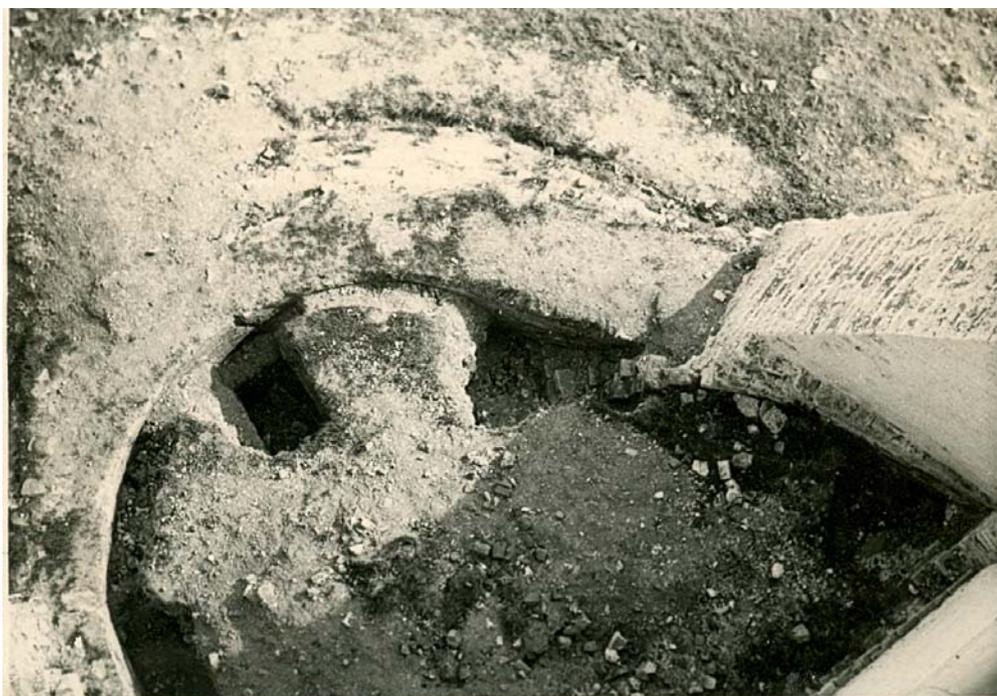
Рис. 71. Раскоп остатков апсиды четверика Тихвинской церкви. Фото 1969 года

При осмотре остатков цоколя разрушенной апсиды Тихвинской церкви обратили на себя внимание ответвления кирпичной кладки, выходящие за пределы внутреннего полуовального очертания цоколя (см. рис. 56, 71, справа). В процессе производства шурфов возникло предположение, что это остатки первоначальной полуциркульной в плане апсиды меньшего размера, чем овальная. Подтвердить эту версию могли фрагменты ее стен, примыкавшие к восточной стене четверика. Но во время предыдущих ремонтно-восстановительных работ с целью укрепления четверика, находившегося в аварийном состоянии, фрагменты стен разрушенной апсиды обложили кирпичной кладкой на цементном растворе в форме

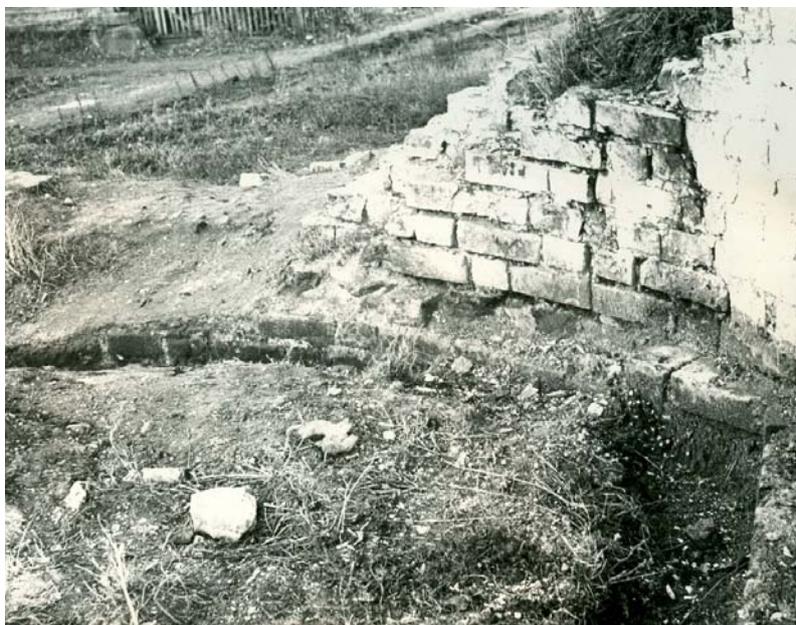
Рис. 72. Раскоп остатков апсиды северного придела Тихвинской церкви

На рис. 72 зафиксированы остатки двух восточных стен апсиды северного придела. Вероятно, это тоже результат изменения алтарной части. На фотографии 1930-х годов (рис. 73) церковь изображена без кровли на четверике, со штрабой на его западной стене в месте примыкания к нему скатной кровли придела и паперти. Положение колокольни по отношению к западному фасаду определялось по фотографии 1910 года, обмеру плана А.Д. Варганова и раскопу 1969 года. В шурфе были обнаружены огромные валуны, на которые опирались столбы колокольни до ее разрушения (см. рис. 64, 62, б). Результаты перечислен-

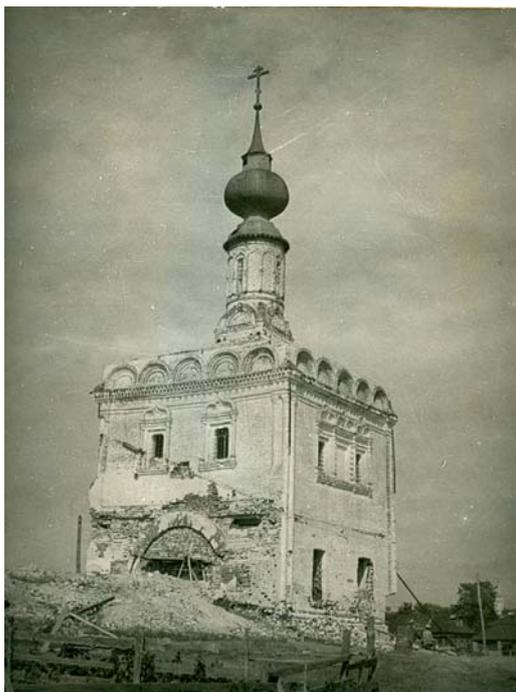
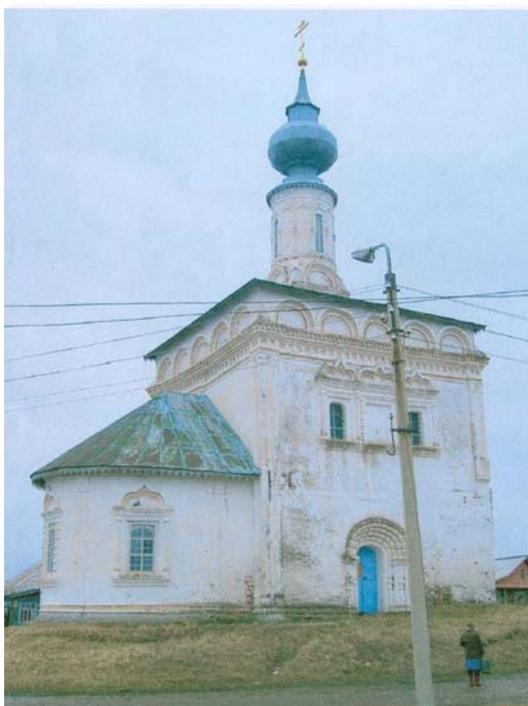
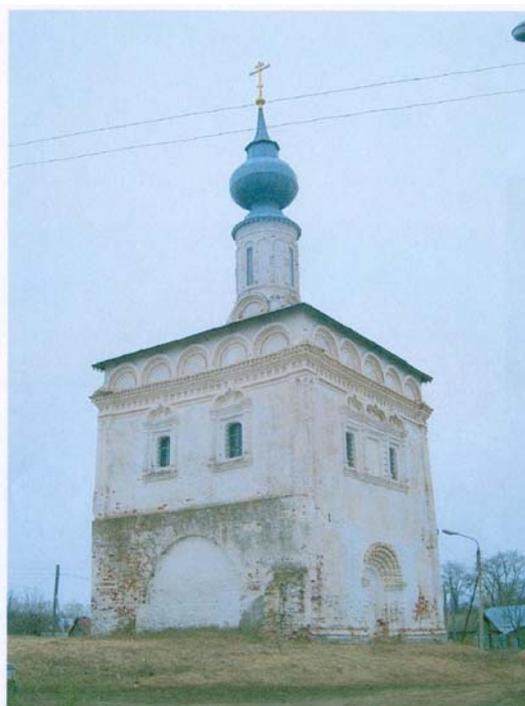
Рис. 73. Тихвинская церковь. Южный и западный фасады: а – фото 1930-х годов; б – эскизный проект реставрации западного фасада; в – частичная реставрация Тихвинской церкви. Фото 2005 года

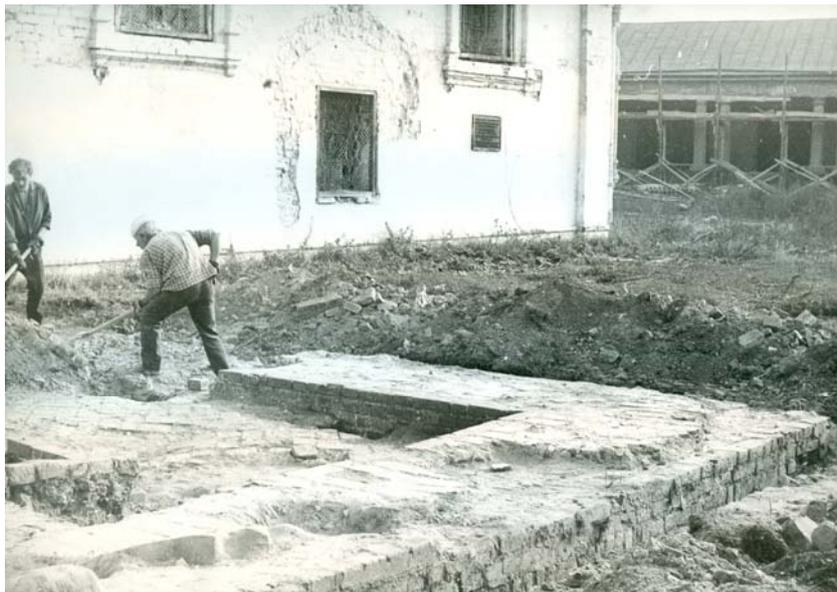
а)

Рис. 74. Входиерусалимская церковь. Раскоп колокольни:  
*а* – южный фасад церкви, остатки стен колокольни, восстанавливаемые торговые ряды; *б* – план раскопа

После снятия слоя грунта с возвышения на участке между юго-западным углом Входиерусалимской церкви и северным фасадом основного объема Пятницкой церкви открылись остатки стен разрушенной колокольни (рис. 74, 75). В 50-е годы XX века реставраторы в целях консервации покрыли слоем цементного раствора поверхность кладки, едва выступавшей над землей. Благодаря этому к моменту исследований в 70-е годы XX века сохранилась кладка четырех стен. Толщина трех из них примерно равна 140 – 145 см, а четвертой – почти в два раза меньше (60 см). Размер кирпича в среднем составил  $28 \times 12 \times 5,6$  см. Фрагменты кирпичного пола в «елку», подобного полу колокольни, расположенные за ее пределами, севернее от нее, дали основание предположить, что колокольня была связана с церковью переходом и вместо тонкой северной стенки была арка, опирающаяся на концы восточной и западной стен. При разборке северной стенки «А» выяснилось, что она поставлена на кирпичный пол (см. рис. 74).

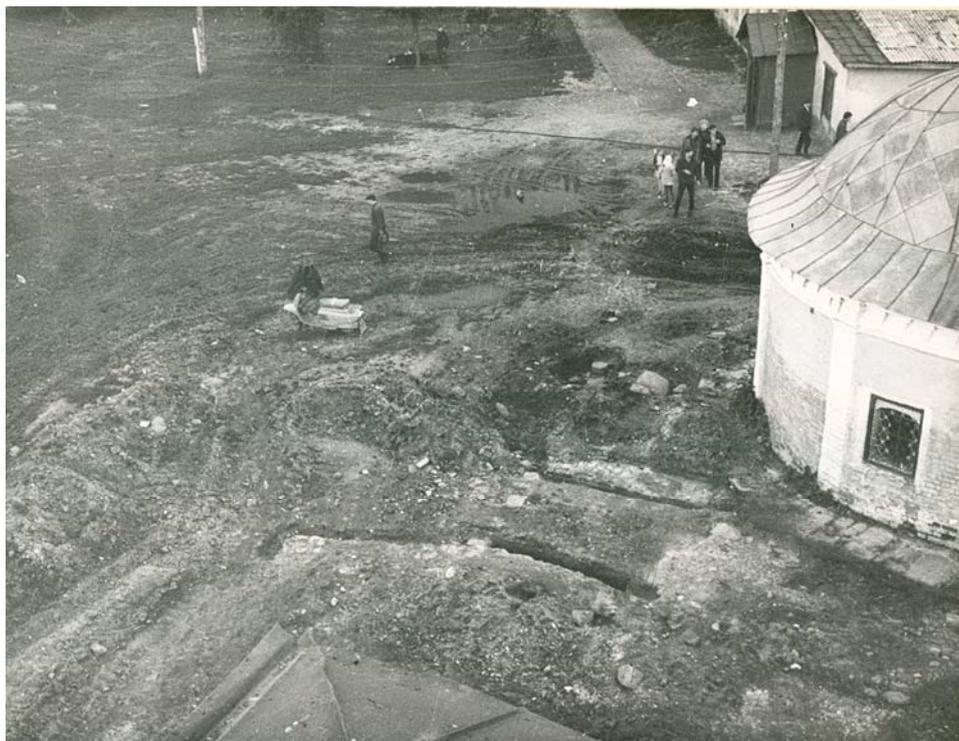
Рис. 76. Раскоп ворот ограды у апсиды Пятницкой церкви. Фото А. Сурикова

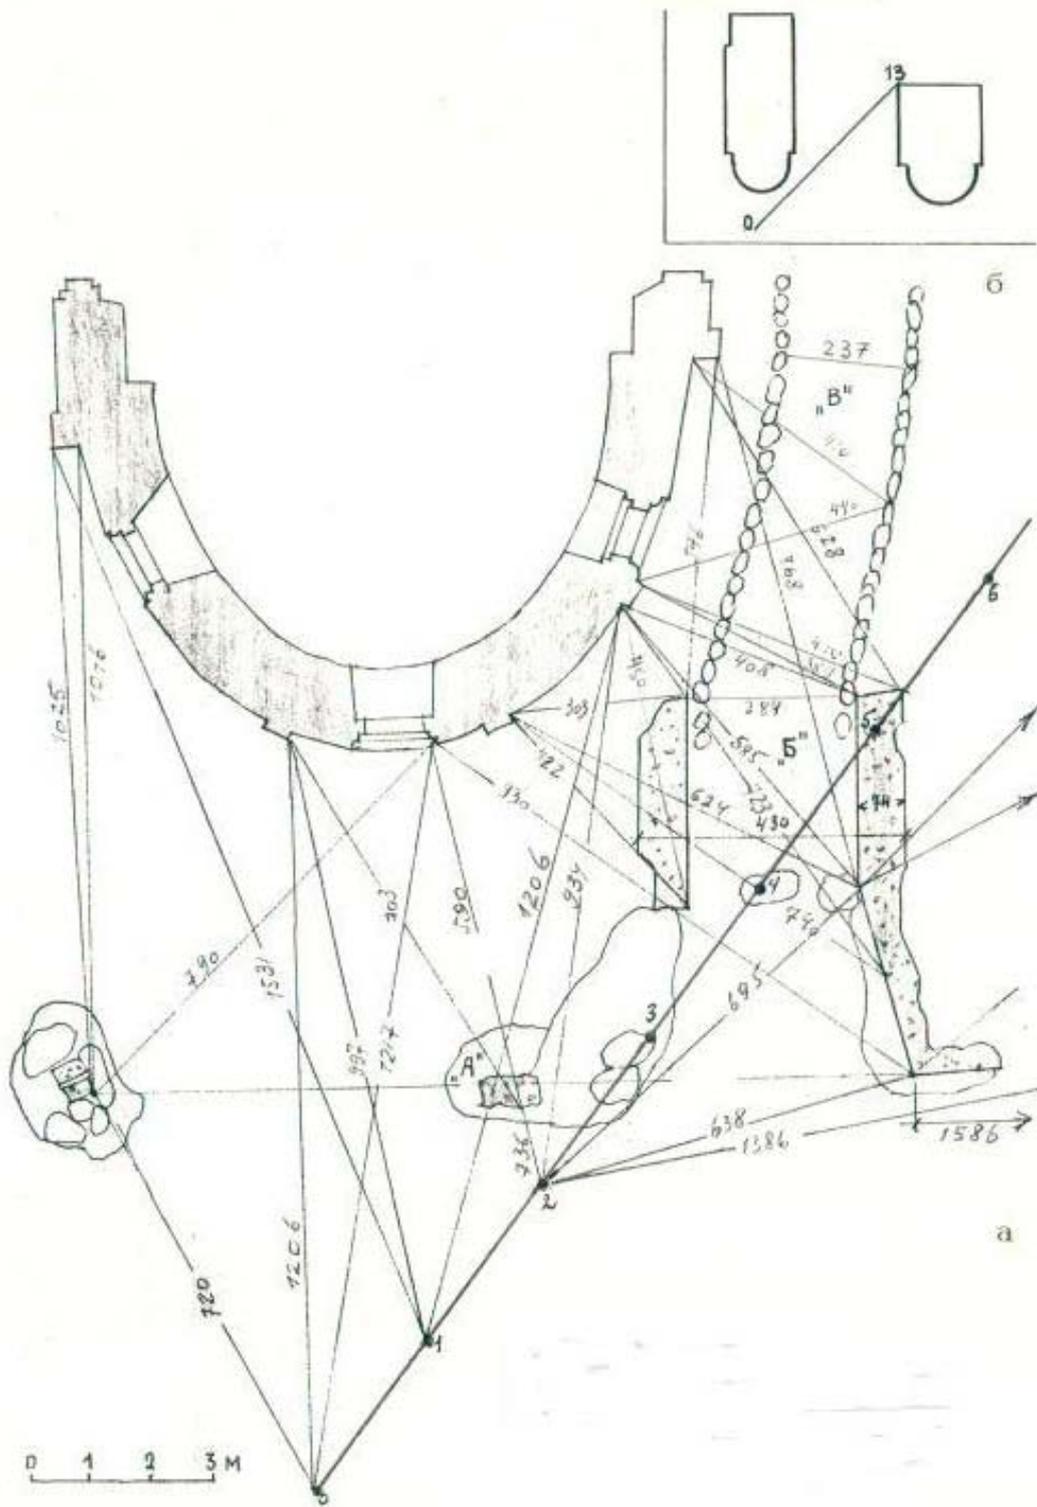
Рис. 77. Обмер раскопа ворот и фрагмента ограды у апсиды Пятницкой церкви (а), схема расположения Пятницкой и Входоиерусалимской церквей с положением шнура 0-13 (б)

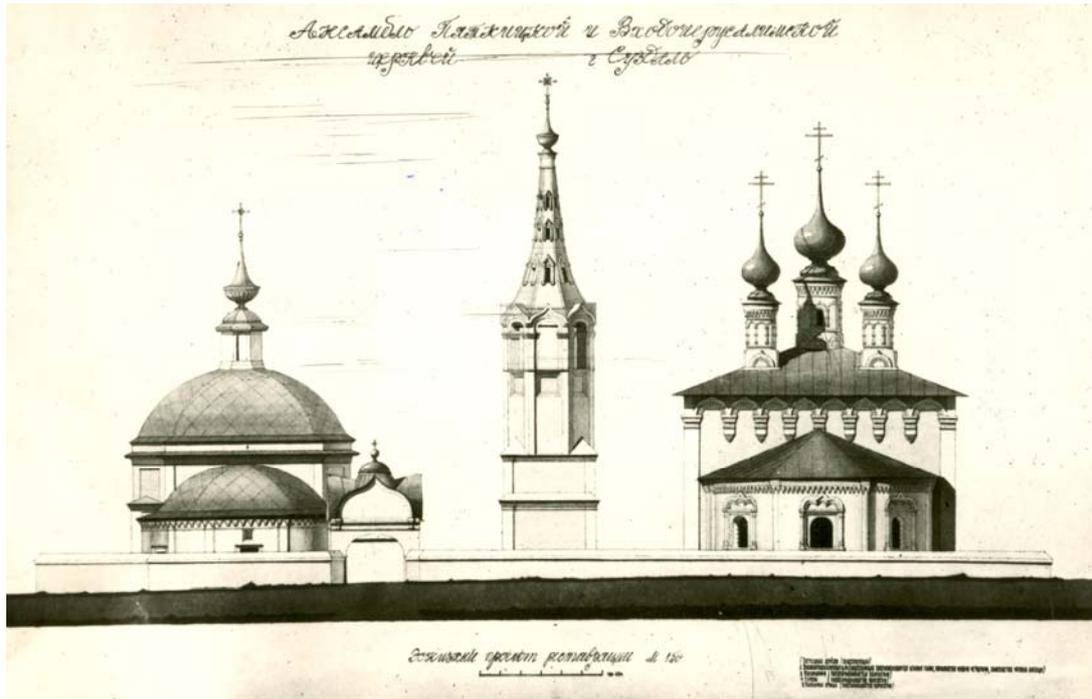
Рис. 78. Восточный фасад ансамбля Входаиерусалимской (справа) и Пятницкой церквей. Эскизный проект реставрации И.В. Даниловой

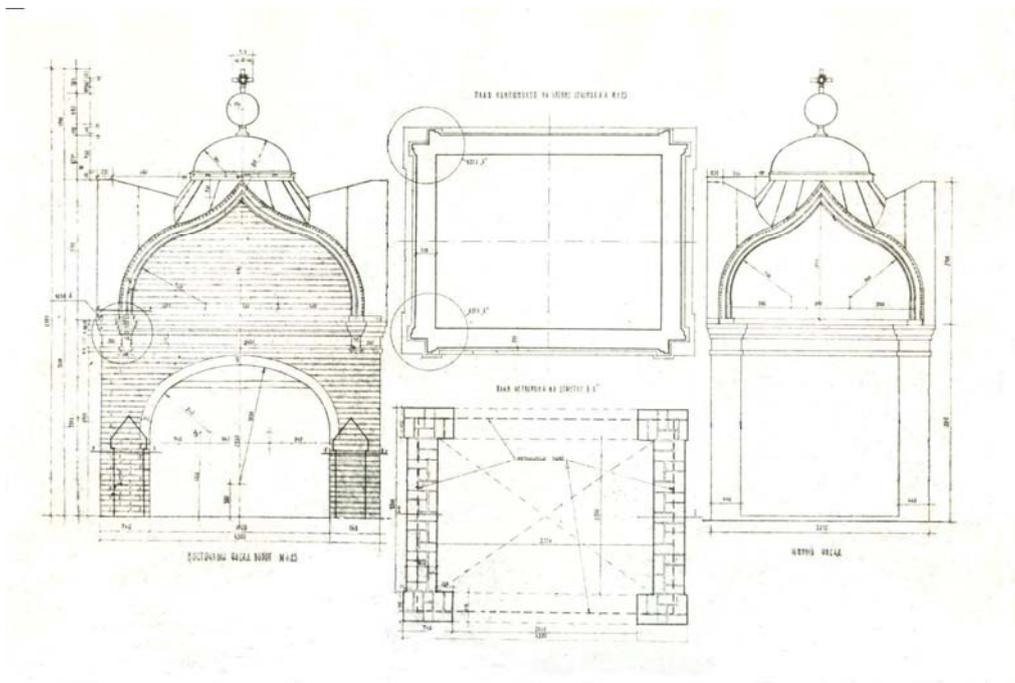
Рис. 79. Ворота ансамбля Входаиерусалимской и Пятницкой церквей. Чертежи восстановления

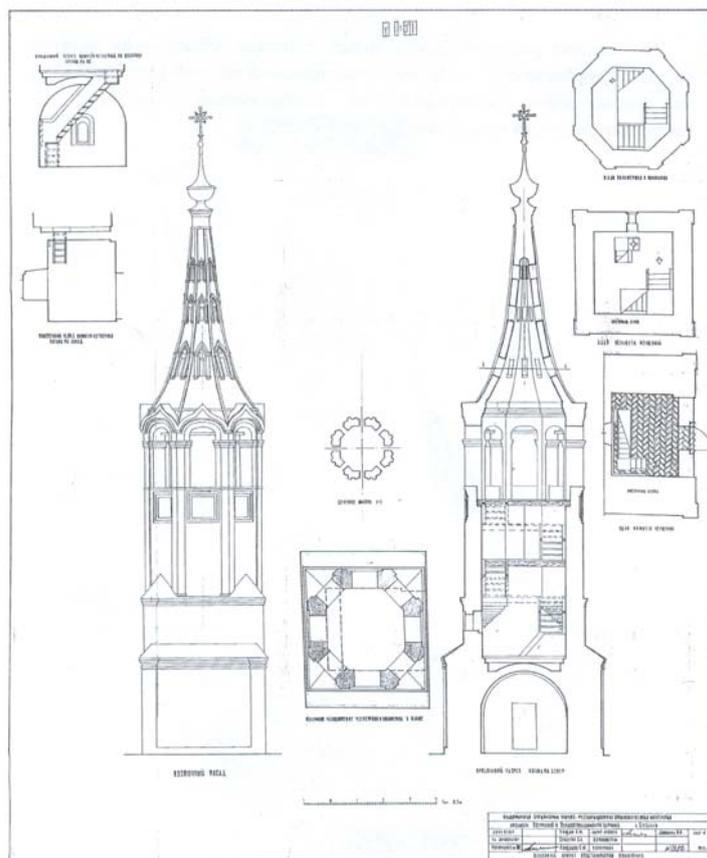
Рис. 80. Эскизный проект восстановления колокольни Входиерусалимской и Пятницкой церквей И.В. Даниловой

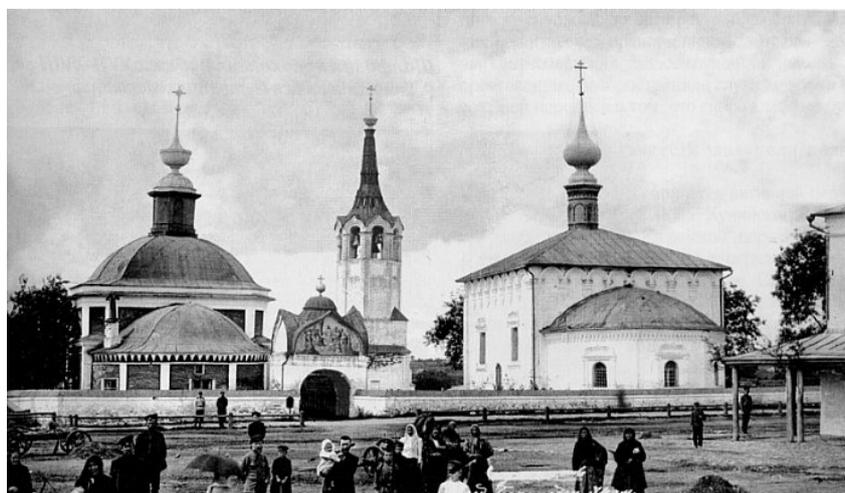
Рис. 81. Ансамбль Пятницкой (слева) и Входиерусалимской церквей в Суздале (фото до разрушения) [56]

рым фотографиям и перевода их в масштаб сохранившихся рядов кладки. С целью проверки правильности предыдущих действий выполнено увеличение фотографии восточного фасада ансамбля (рис. 81) через проекционный аппарат до размеров вычерченной в масштабе колокольни. В проекте реставрации высота колокольни принята несколько больше, чем получилось при увеличении с помощью аппарата. Это вызвано тем, что на фотографии колокольня изображена с уменьшенной высотой, так как при фотосъемке исказились высотные размеры.

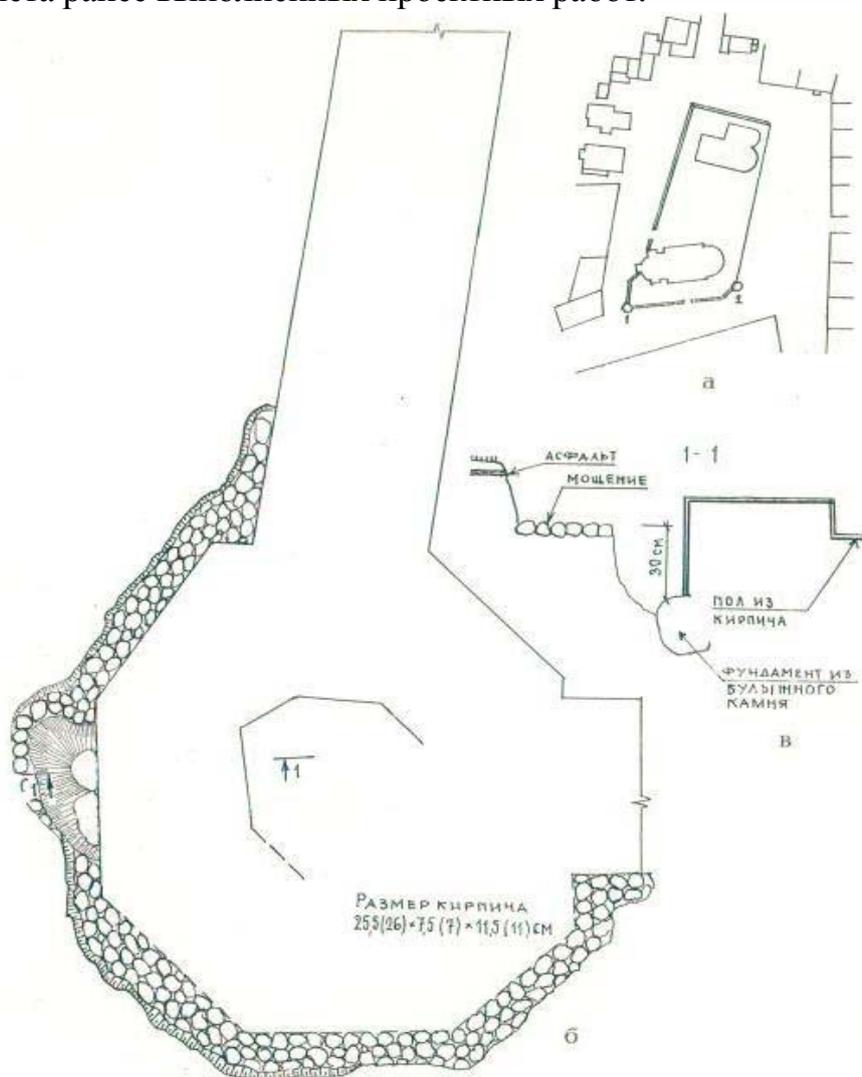
Рис. 82. Раскоп юго-западной башни ограды у Цареконстантиновской церкви в Суздале: а – план предполагаемой ограды с башнями 1, 2; б – план остатков башни 1; в – сечение стены башни

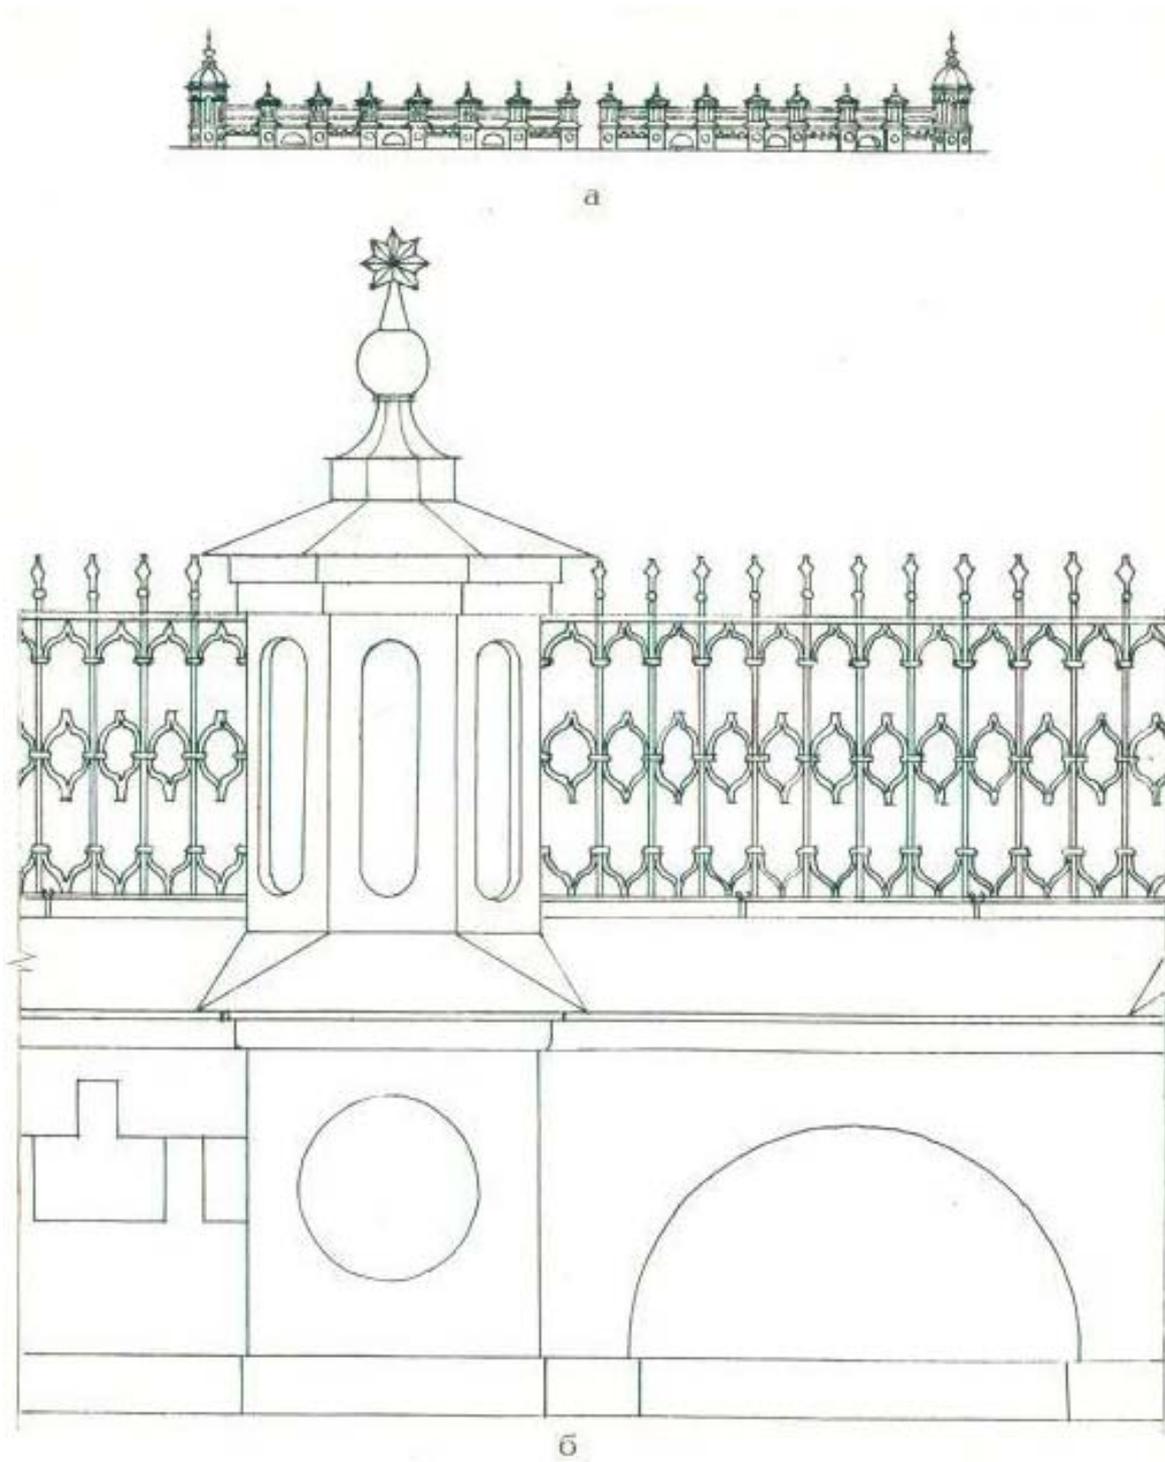
Рис. 83. Южная часть ограды Цареконстантиновской и Скорбященской церквей. Проект восстановления:  
а – южный фасад; б – фрагмент фасада

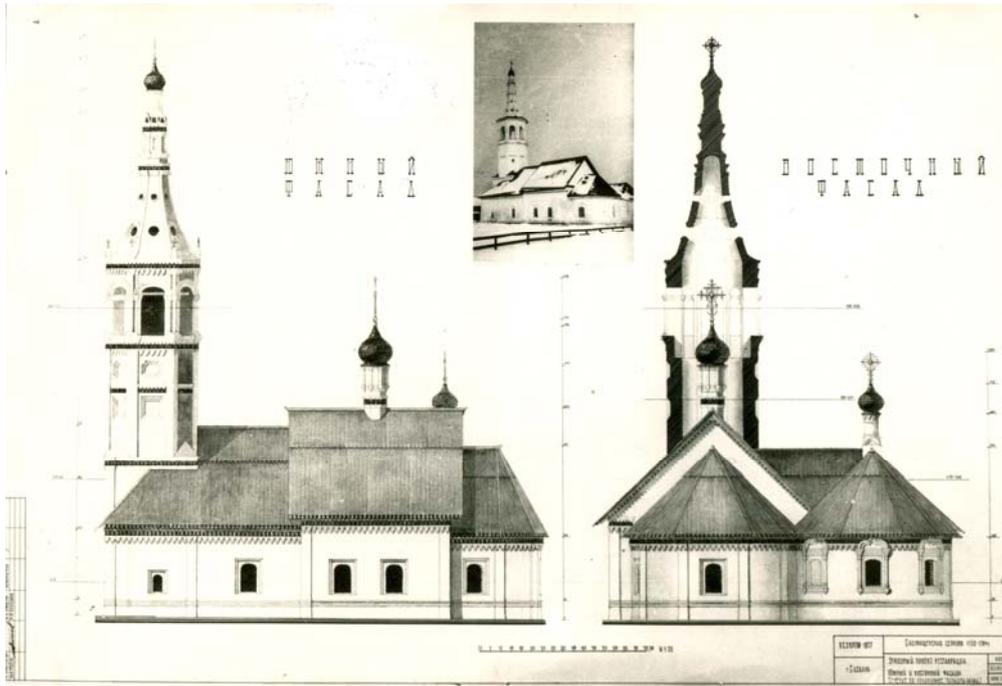
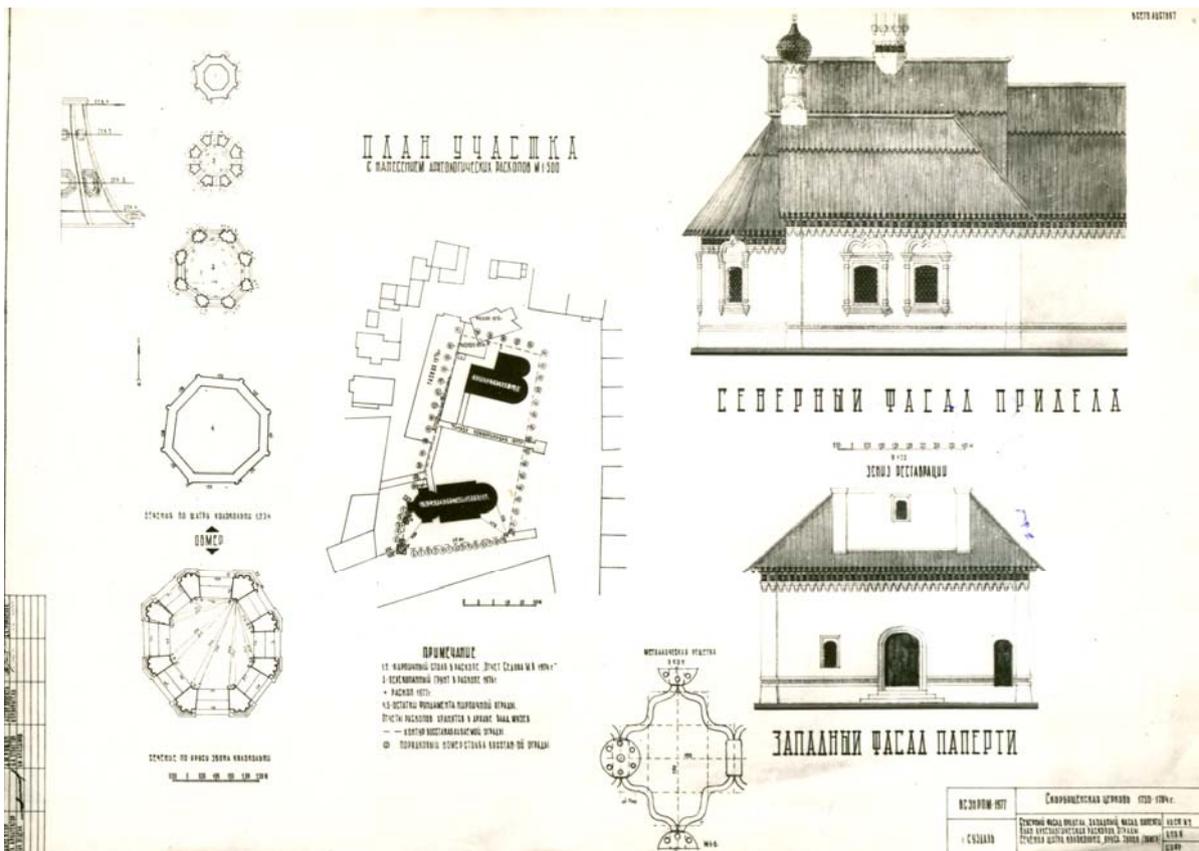
Рис. 84. Скорбященская церковь. Проект реставрации южного, восточного, северного, западного фасадов И.В. Труфановой. План восстанавливаемой ограды и раскопа В.В. Седова. Обмер шатра колокольни (планы). Фрагмент решетки окна (проект)

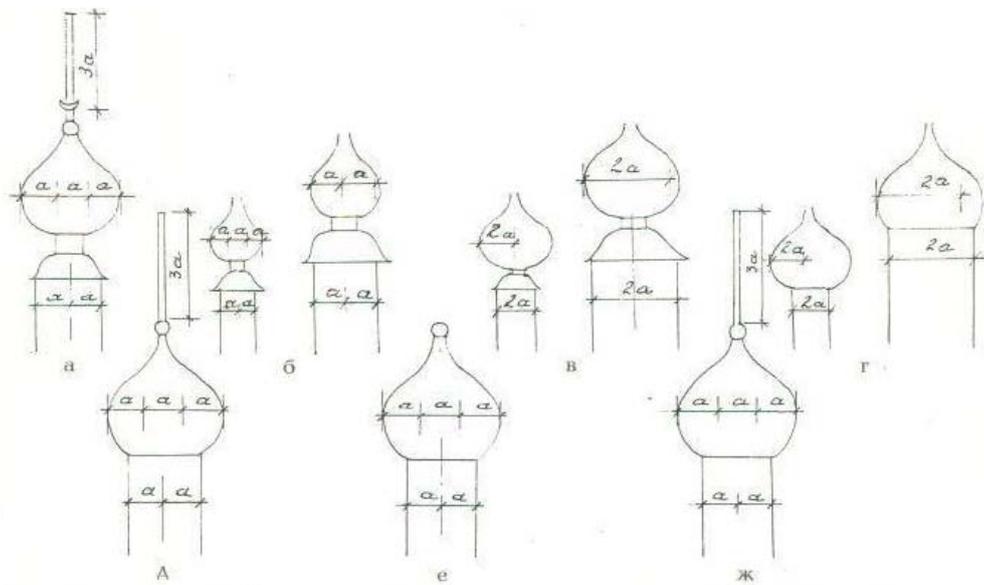
Рис. 87. Пропорциональный анализ соотношения диаметра главы и барабана: *а* – утраченная главка позднего происхождения основного объема Скорбященской церкви; *б* – глава придела и основного объема церкви Козьмы и Демьяна в Суздале; *в* – утраченная глава придела и глава основного объема Тихвинской церкви; *г* – главы придела и основного объема Ризоположенского собора в Суздале; *д* – глава колокольни Воскресенской церкви в селе Новоселки; *е* – глава колокольни Зачатьевской церкви в селе Гавриловское; *ж* – глава колокольни кремля в Суздале

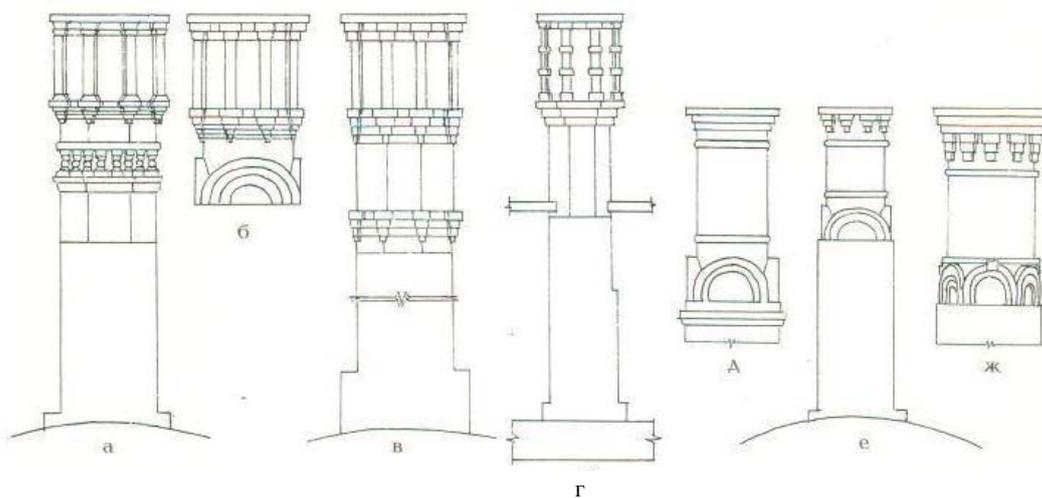
Рис. 88. Сопоставление барабанов глав церквей XVIII века: *а* – Скорбященская церковь 1750 – 1787 годов (проект для основного объема); *б* – Христорождественская церковь 1771 года в кремле Суздаля; *в* – церковь Стефания 1780 года в Кидекше; *г* – церковь Рождества Иоанна Предтечи 1780 года в Суздале; *д* – церковь Козьмы и Демьяна 1725 года в Суздале; *е* – Скорбященская церковь (проект для придела); *ж* – Казанская церковь 1739 года в Суздале

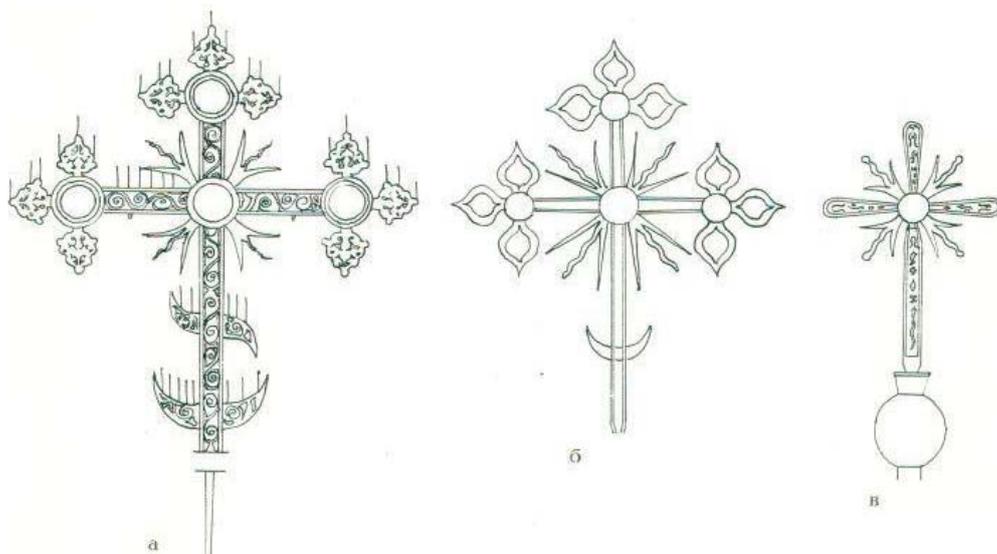
Рис. 89. Сопоставление крестов глав колоколен в Суздале:  
 а – кремль; б – Васильевский монастырь; в – Смоленская церковь

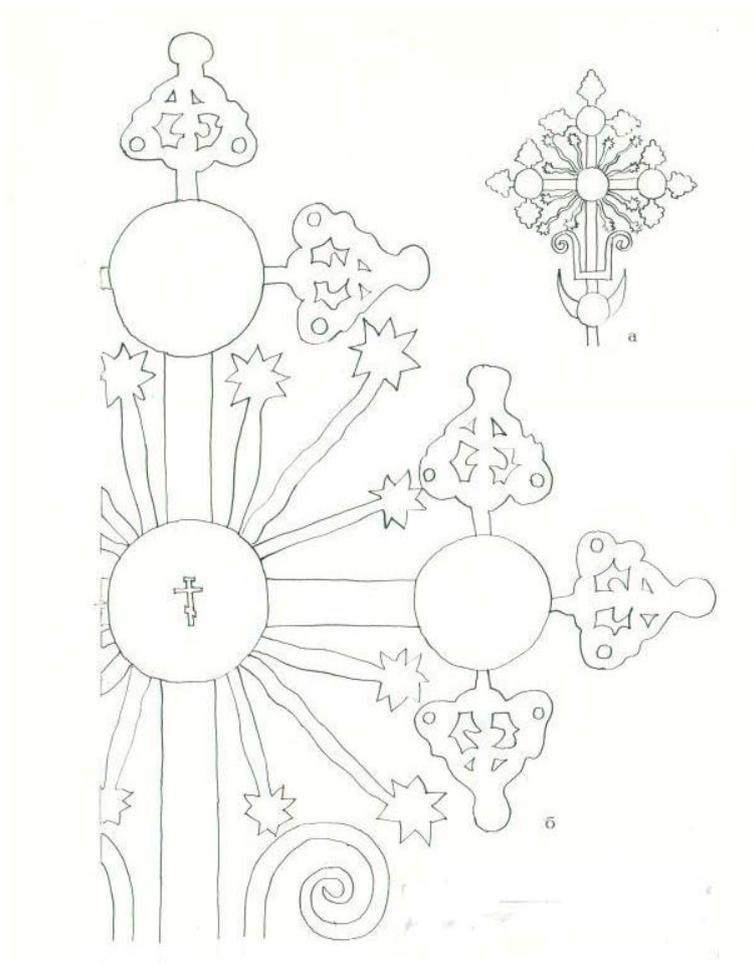
Рис. 90. Крест главы церкви Рождества Иоанна  
 Предтечи в Суздале (а), увеличенный фрагмент (б)

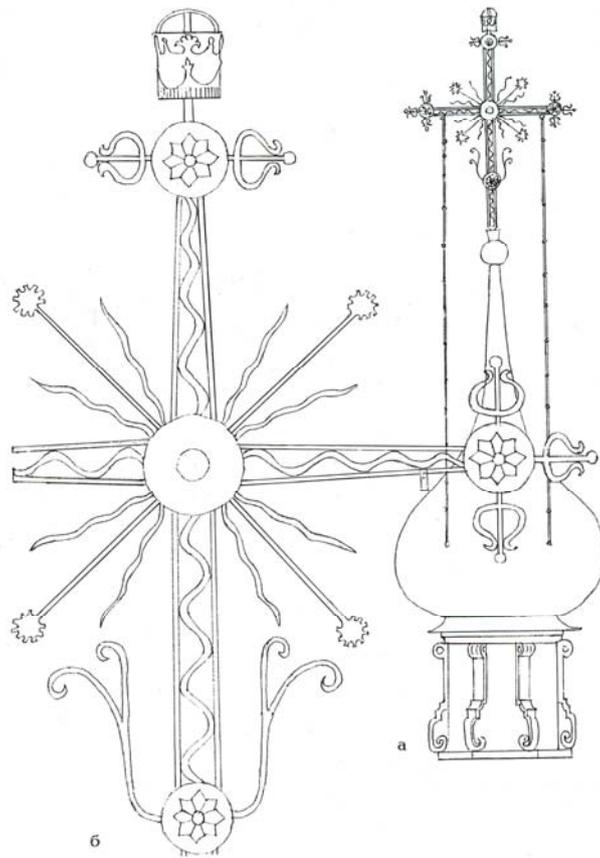
Рис. 91. Глава и крест (а) Рождественского собора в Боголюбове, фрагмент креста (б)

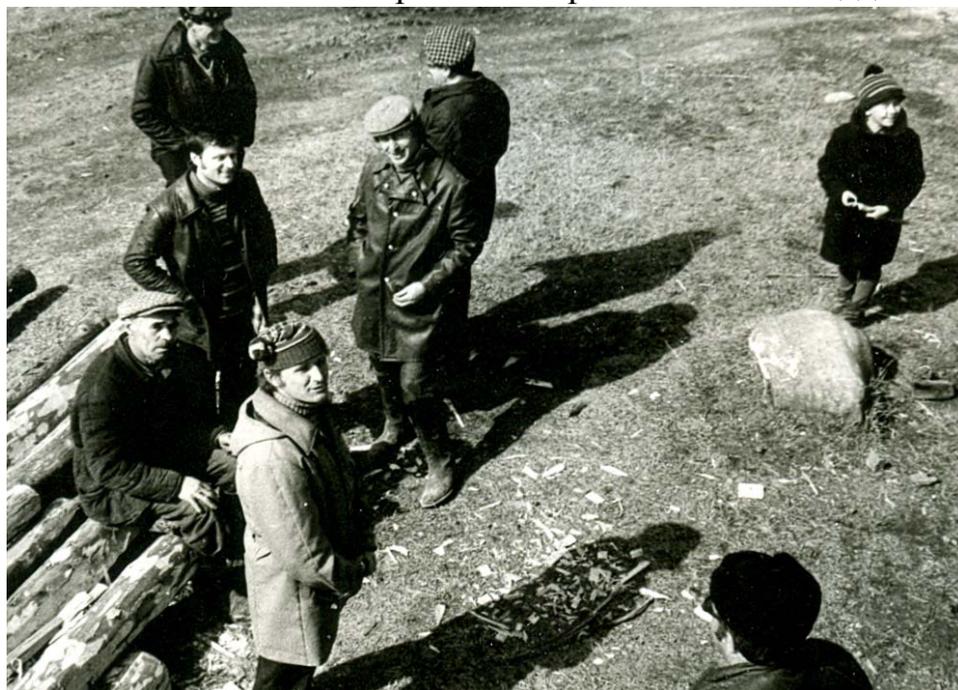
Рис. 93. Суздальские реставраторы во время замены главы и крыши Тихвинской церкви. На переднем плане слева – Александр Гринимайер, в центре – Виктор Кочетков. Фото автора
