И.В. ТРУФАНОВА

АРХИТЕКТУРНОЕ НАСЛЕДИЕ РОССИИ:  
ИССЛЕДОВАНИЯ, ВОССТАНОВЛЕНИЕ  
ПЕРВОНАЧАЛЬНОГО ВИДА ПАМЯТНИКОВ  
АРХИТЕКТУРЫ ВЛАДИМИРСКОЙ  
ОБЛАСТИ

Учебное пособие

Владимир 2012

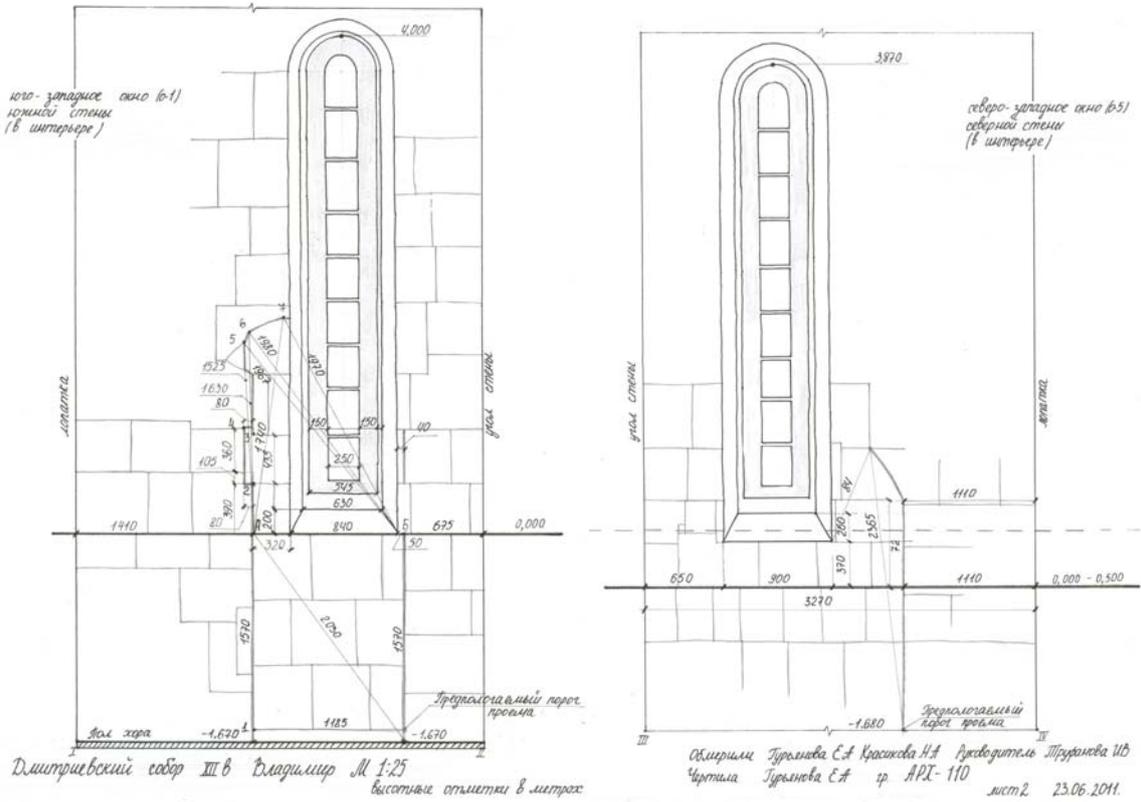
Дмитриевский собор XII в, Владимир.  
Развертка стен I-IV в габаритах хора. М:100

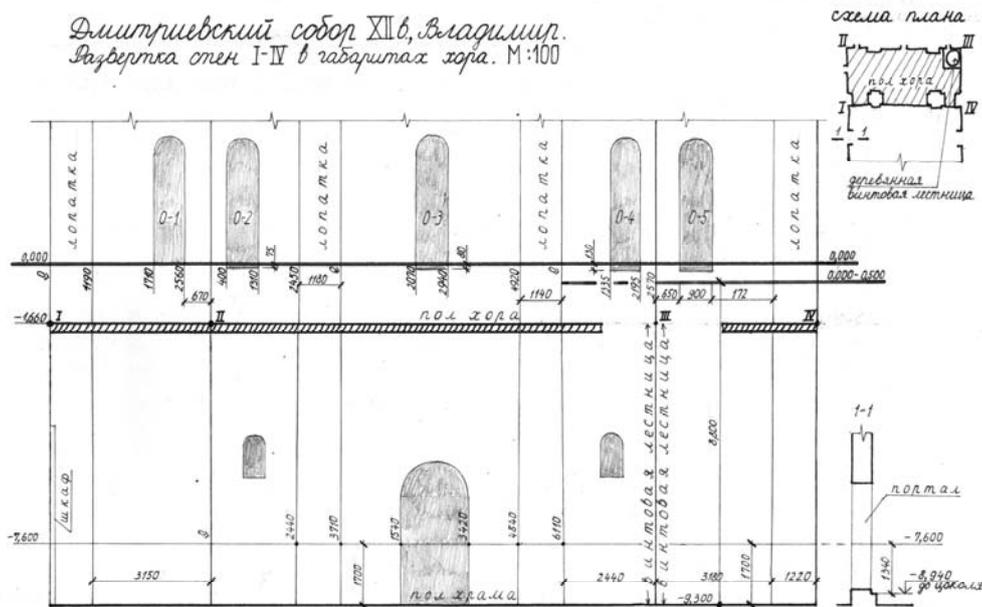
1 обмер кладки стен у окна (О-1), (О-5), см. лист 2.  
2 арки и свода не показаны.

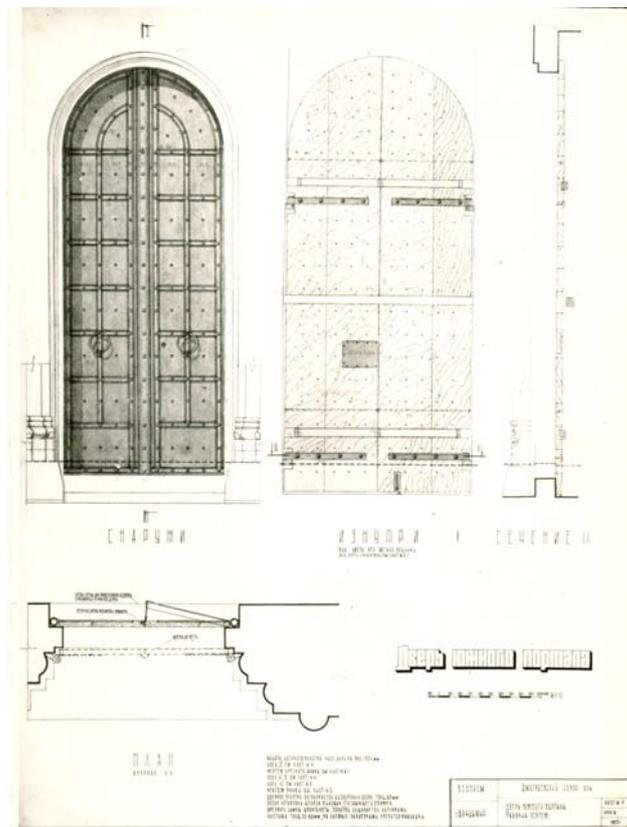
Проект дверей южного портала Дмитриевского собора 1977 года
